# 江北町 個別施設計画

学校教育系施設 編

## 建物調査報告書

業 務 名 江北町教育施設校舎等劣化調査業務委託(江北小学校)

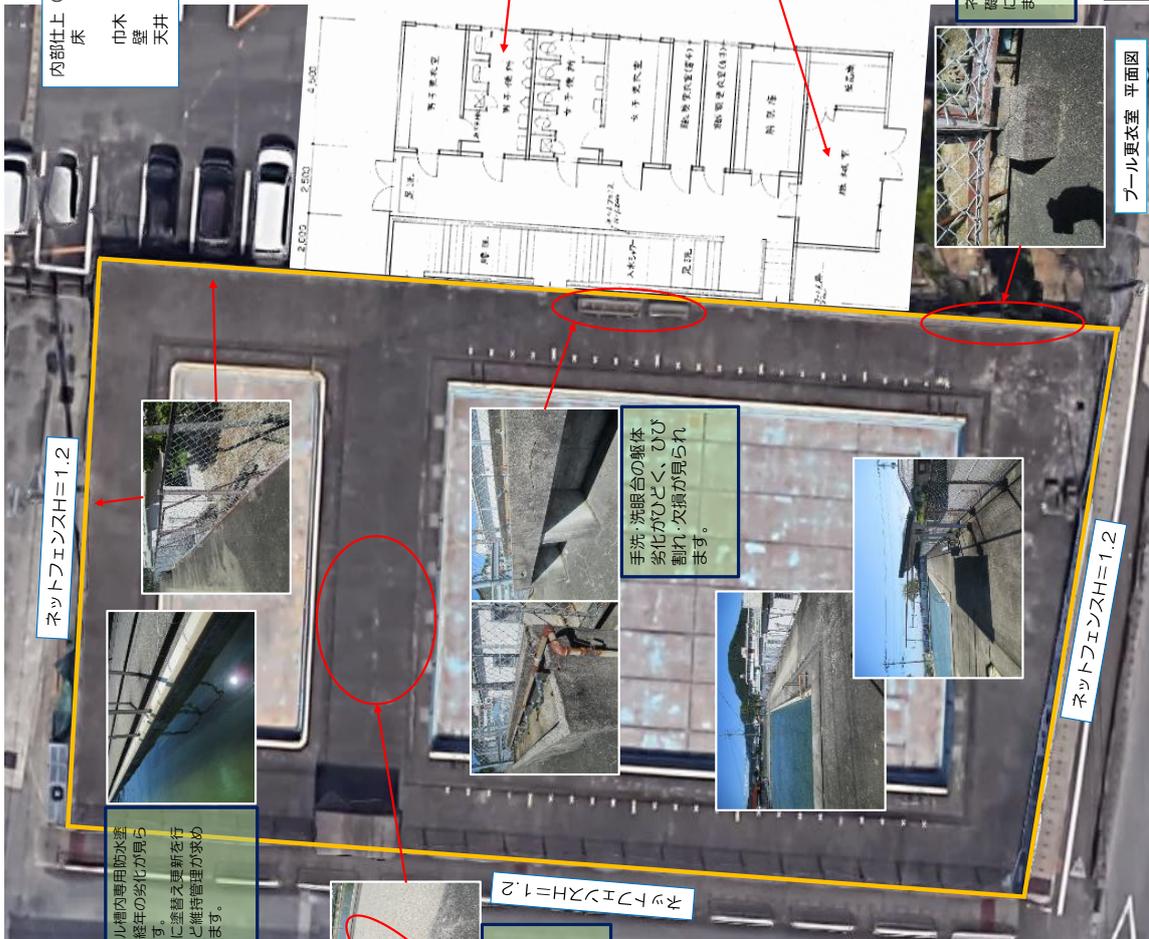
プール室内専用防水塗膜に経年の劣化が見られます。定期的に塗替え更新を行うなど、維持管理が求められます。

プールサイドモルタルに劣化が見られます。一部の割れが発生しています。

手洗、洗眼台の躯体劣化がひどく、ひび割れ、欠損が見られます。

ネットフェンス支柱基礎に割れがあり、倒壊に繋がる可能性があります。

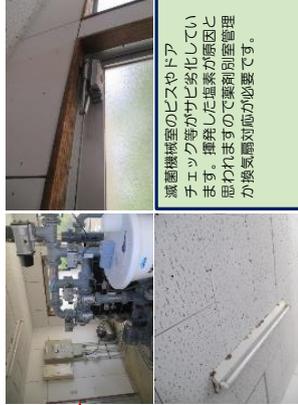
減湿機械室のビスやドアチャェック等がサビ劣化しています。推奨した温度が原因と見られますので、適切な管理が換気扇対応が必要です。

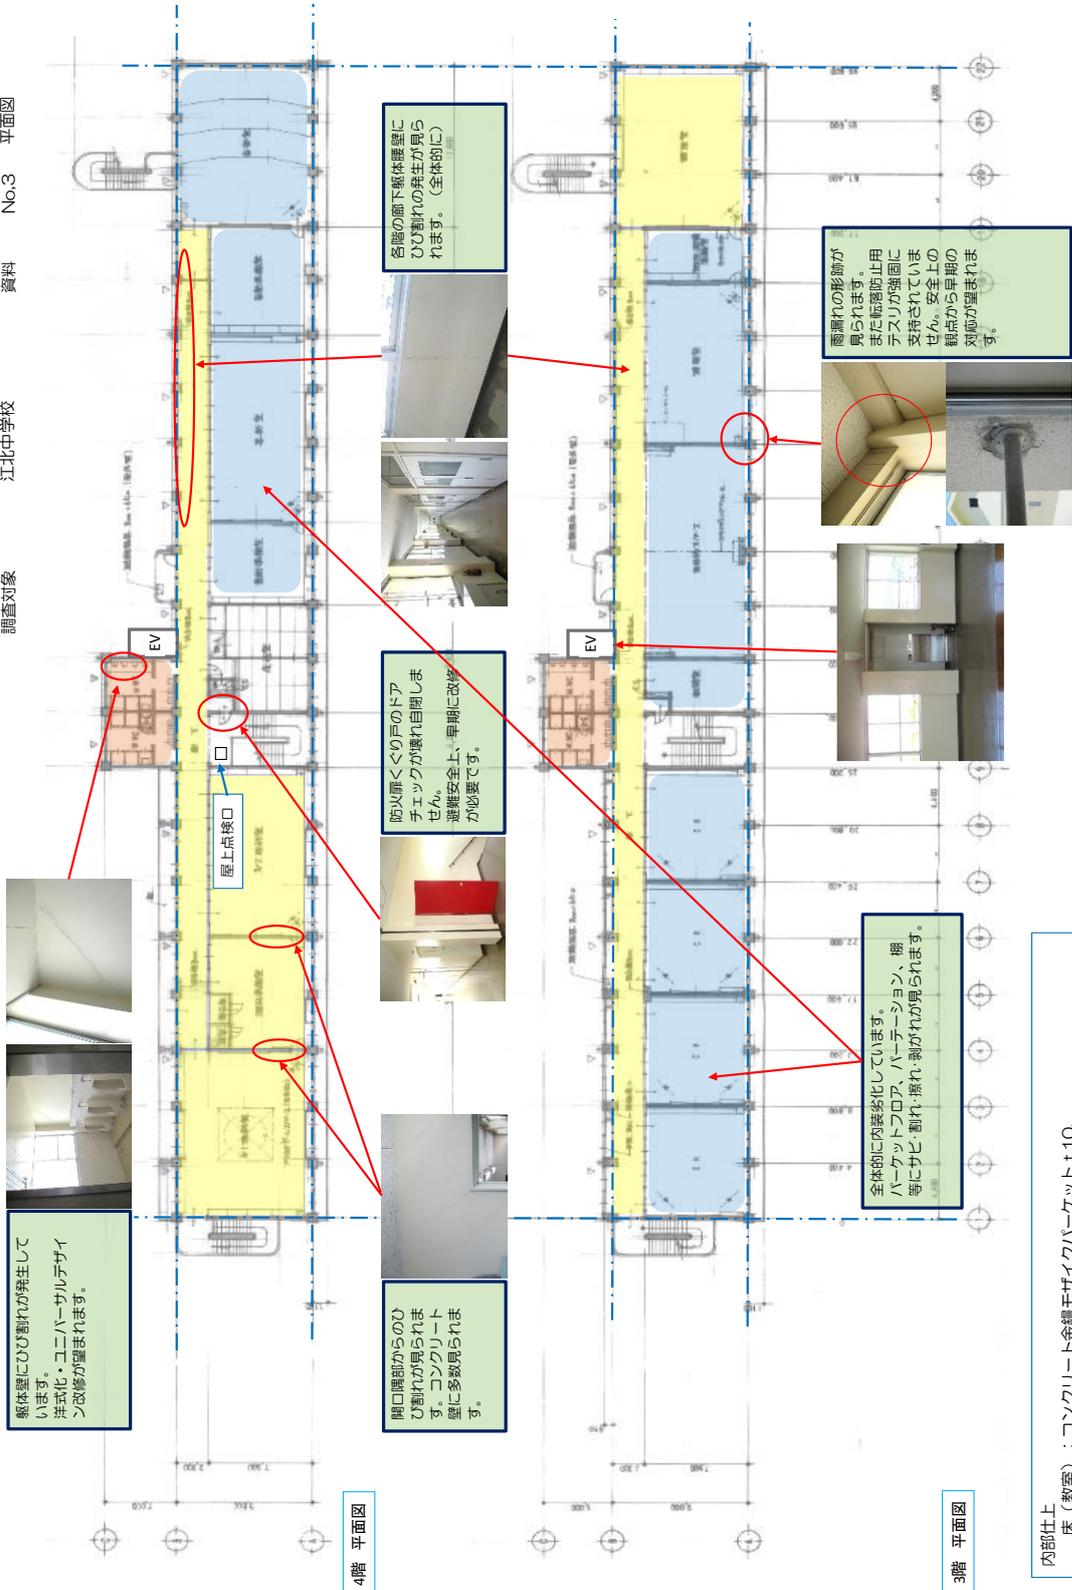
調査対象 江北中学校 資料 No.3 平面図

躯体壁にひび割れが発生しています。  
洗式化・ユニバーサルデザイン改修が望まれます。

開口周辺からのひび割れが見られます。コンクリート壁に多数見られます。

防火扉くぐりの戸のドアチェックが壊れ自閉しません。  
避難安全上、早期に改修が必要です。

名階の廊下躯体壁壁にひび割れの発生が見られます。(全体的)

全体的に内装劣化しています。  
パーゲットフロア、パーテーション、棚等にカビ・割れ・剥れ・剥がれが見られます。

雨漏れの形跡が見られます。  
また転落防止用アスリが強固に支持されていません。安全上の観点から早期の対応が望まれます。

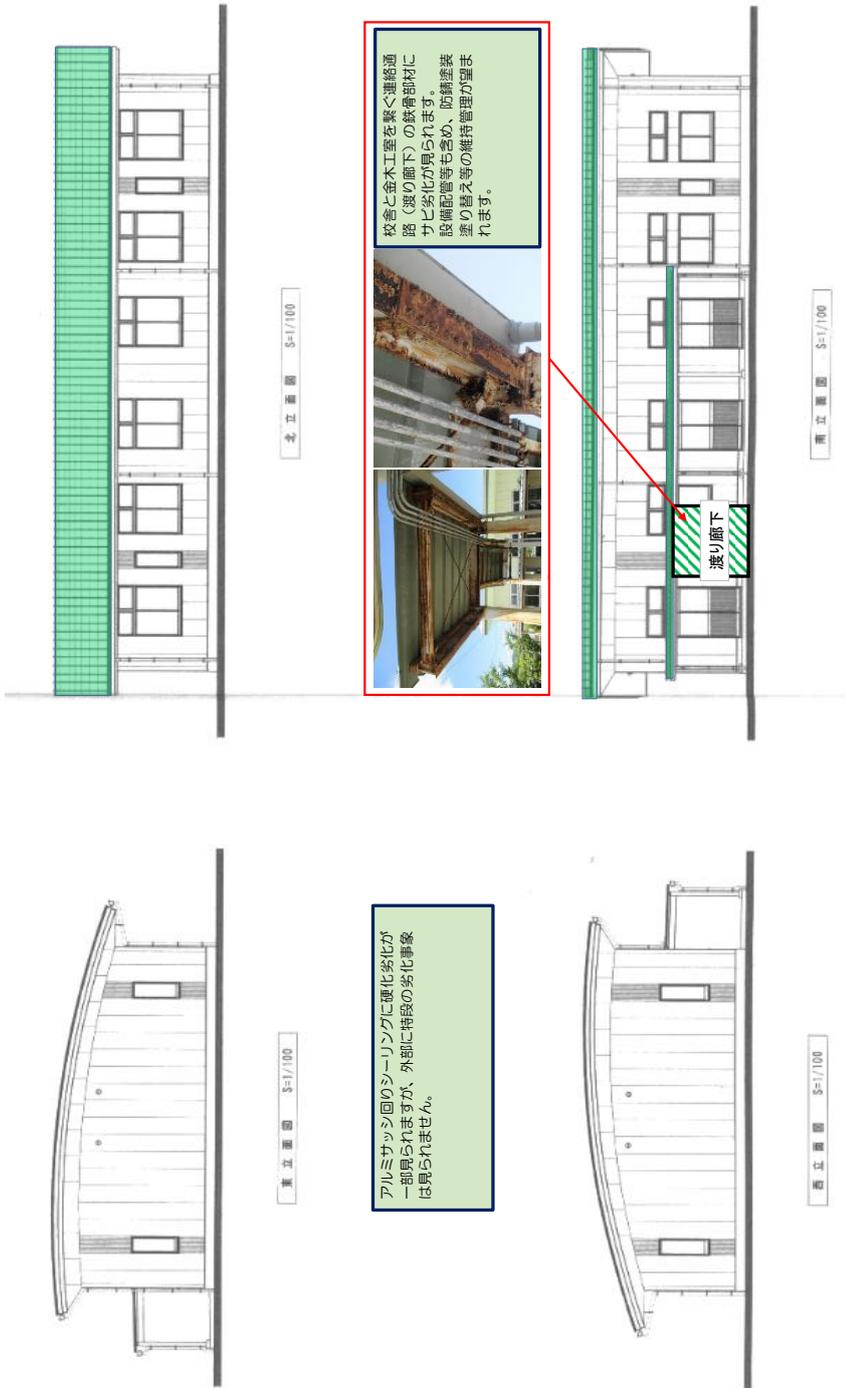
調査対象 江北中学校 資料 No.9 技術教室棟立面図

校舎と金木工室を繋ぐ連絡通路（渡り廊下）の鉄骨部にサビ劣化が認められます。設備配管等も含め、防錆塗装塗り替え等の維持管理が望まれます。

アルミサッシ回りシーリングに硬化劣化が一部見られますが、外部に埒路の劣化事象は見られません。

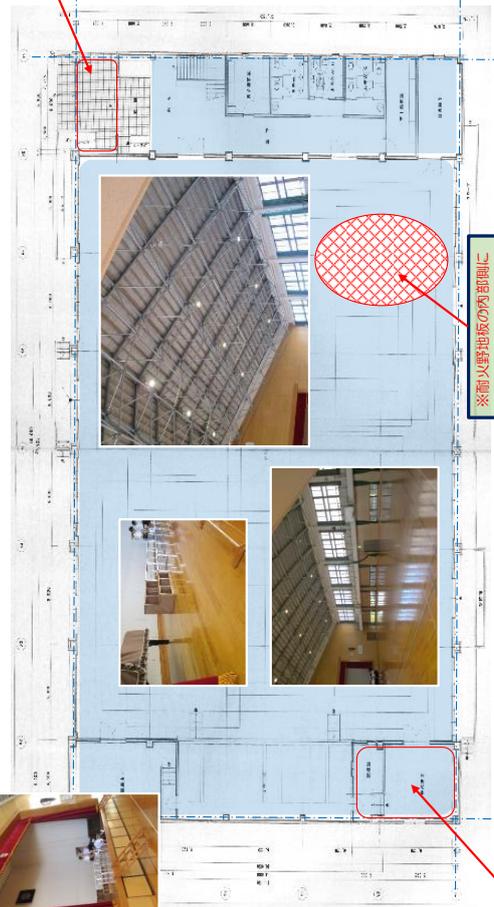
※高気密地域の内部側に  
全体的な漏水の形跡あり。  
この付近の漏水が特に顕  
著と認められる。過去に修  
繕工事が重点的になされ  
ているが不具合が続いて  
いる状況。

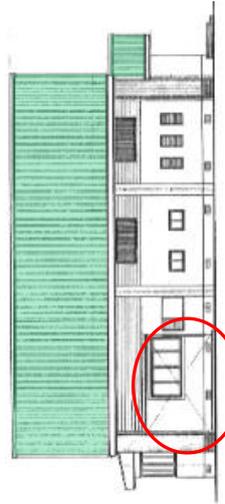
屋内空間（車庫・倉庫）として利用されており、火気使用屋の排気が直接屋外に排出出来ない可能性が高いようです。直接屋外へ排気するかシャッターの常時開放を行うなどの対応が望まれます。

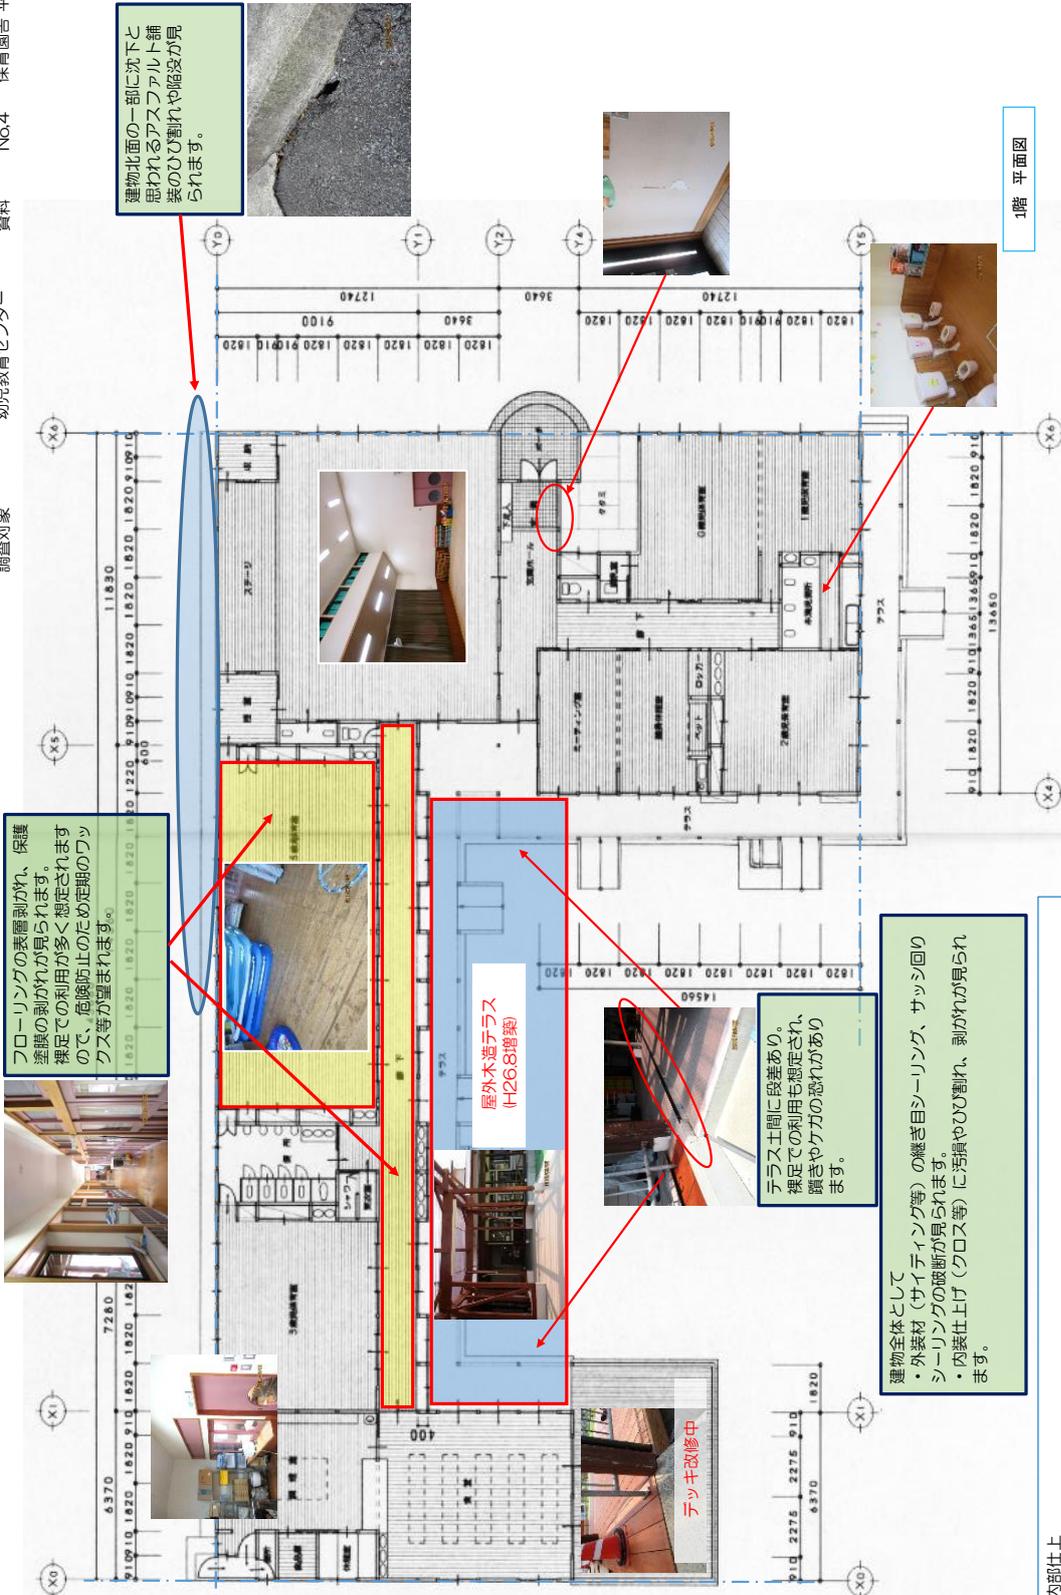
調査対象 幼児教育センター 資料 No.4 保育園舎 平面図

フローリングの表面剥がれ、保護塗膜の剥がれが見られます。裸足での利用が多く想定されますので、危険防止のため定期的ワックス等が望まれます。

建物北面の一部に剥下と思われるアスファルト舗装のひび割れや陥没が見られます。

テラス土間に段差あり。裸足での利用も想定され、踏みやケガの恐れがあります。

建物全体として  
 ・外装材（サイディング等）の継ぎ目シーリング、サッシ回りのシーリングの破断が見られます。  
 ・内装仕上げ（クロス等）に汚損やひび割れ、剥がれが見られます。

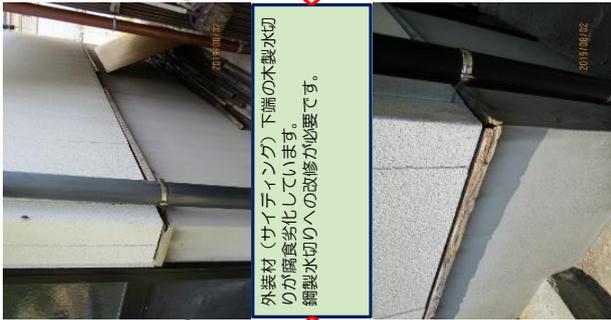
雨樋の破損。  
下部は欠損しています。

外装材（サイディング）下端の木製水切りが腐食劣化しています。  
銅製水切りへの改修が必要です。

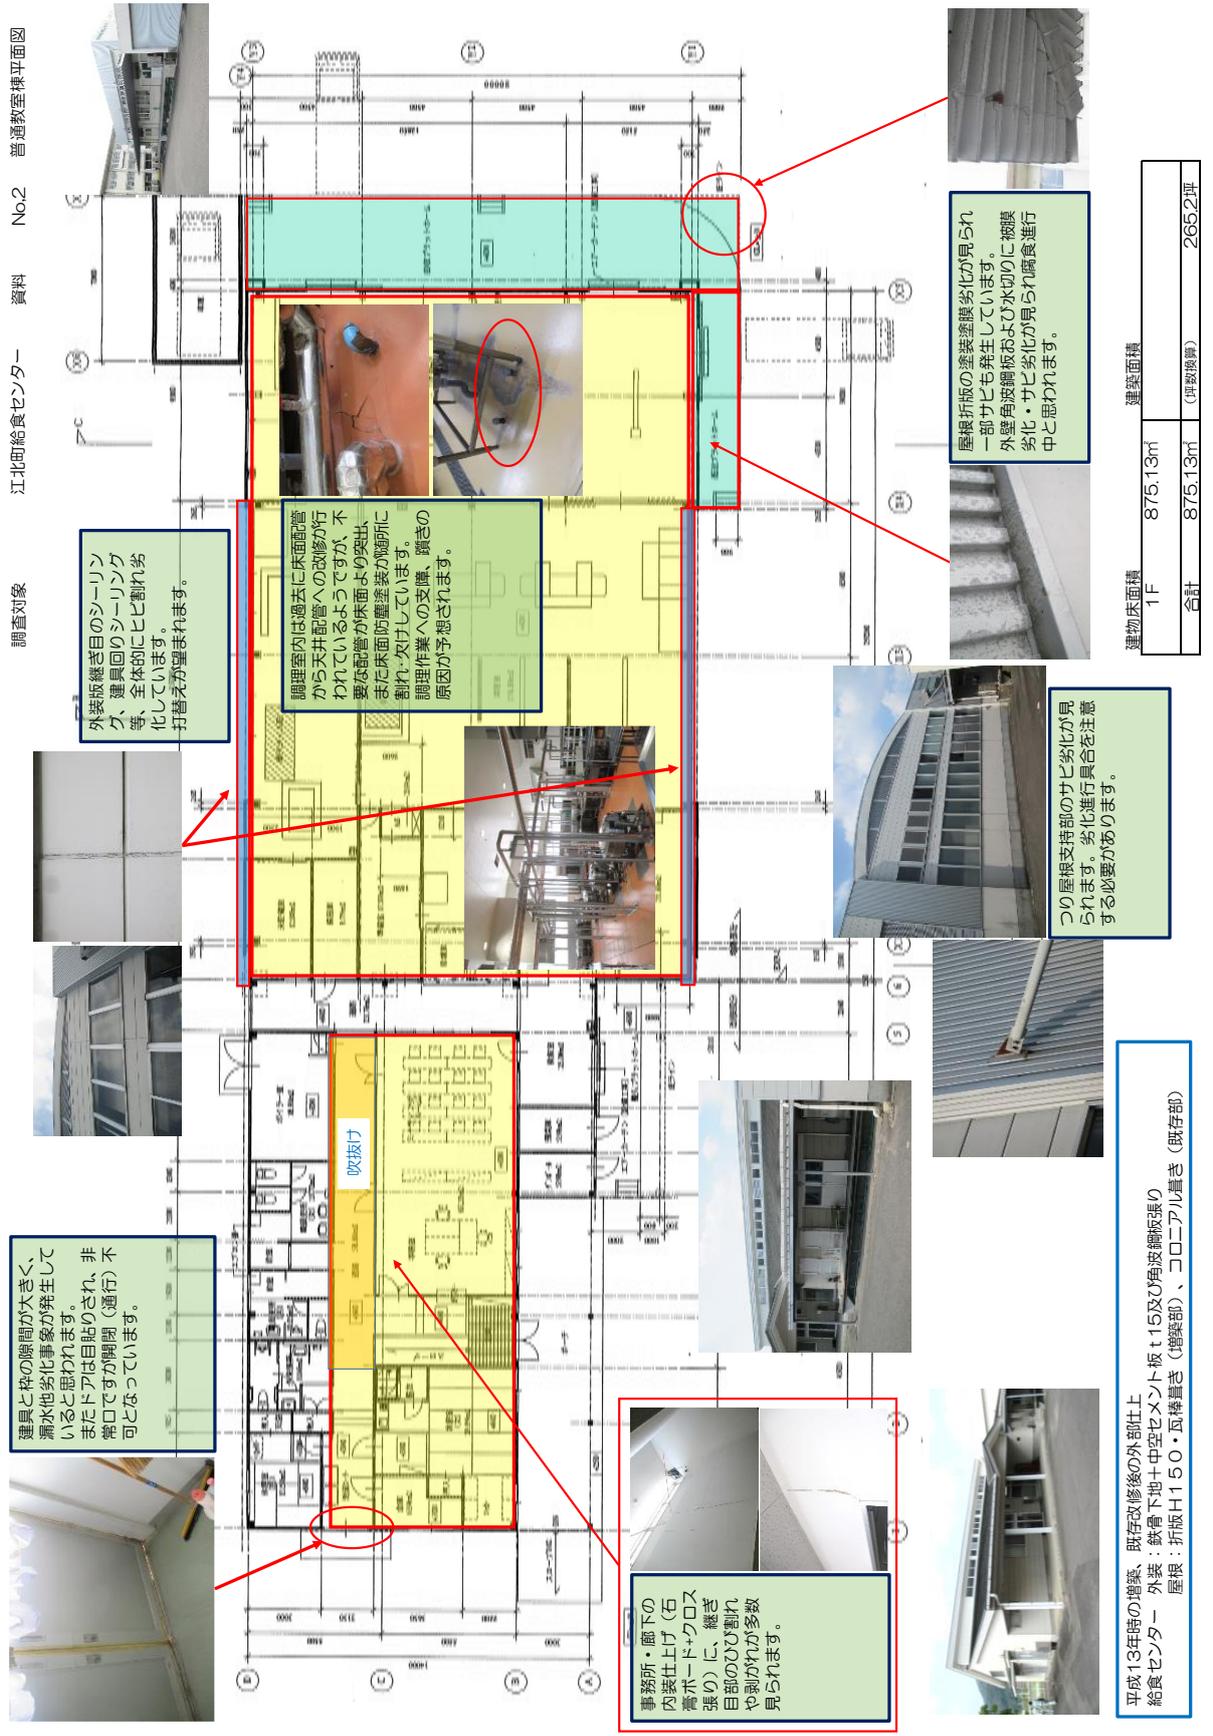
調査対象 江北町給食センター No.2 資料 普通教室棟平面図

建具と枠の隙間が大きく、漏水他劣化事象が発生していると認められます。またドアは目貼りがされ、非開口ですが開閉（通行）不可となっております。

外装板継ぎ目のシーリング、建具回りのシーリング等、全体的にヒビ割れ劣化しています。打替えが望まれます。

調理室内は過去に床面配管から支井配管への改修が行われているようですが、不要な配管が床面より突出し、また床面防塵塗装が剥離に割れ、欠けしています。調理作業への支障、踏きの原因が予想されます。

事務所・廊下の内装仕上げ（石膏ボード+クロス張り）に、継ぎ目部のひび割れや剥がれが多数見られます。

屋根折板の塗装剥離劣化が見られ一部サビも発生しています。外壁角波鋼板および水切りに被膜劣化・サビ劣化が見られ腐食進行中と思われます。

つり屋根支持部のサビ劣化が見られます。劣化進行具合を注意する必要があります。
