江北町 個別施設計画

公園 編

令和3年3月

江北町

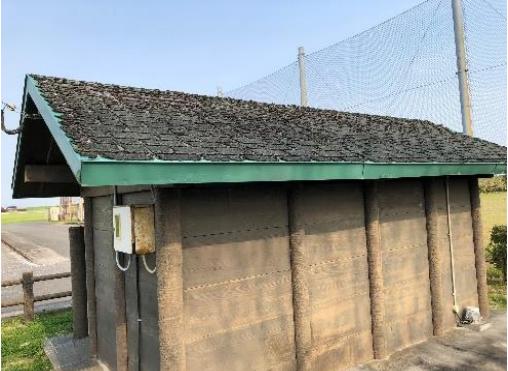
箇所番号	1

箇 所	南側トイレ屋根		
不具合状況	老朽化・剥がれ		
措置内容 もしくは 措置予定	屋根の劣化が進むと建物の躯体の劣化を早めるため、早期の修繕が必要。

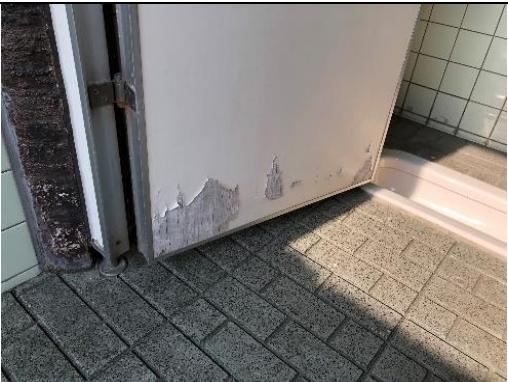
箇所番号	2

箇 所	トイレドア		
不具合状況	塗装剥がれ		
措置内容 もしくは 措置予定	経過観察としたい。

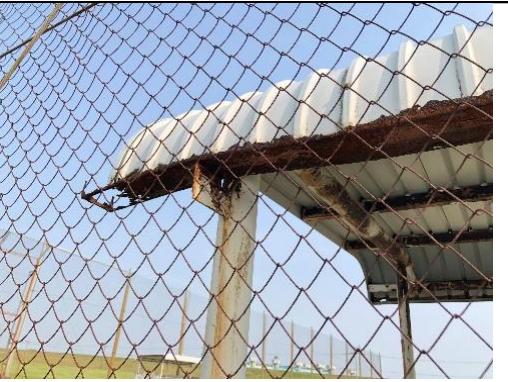
箇所番号	3

箇 所	ソフトボール場ベンチ屋根		
不具合状況	腐食、破損		
措置内容 もしくは 措置予定	令和2年度中に修繕予定。

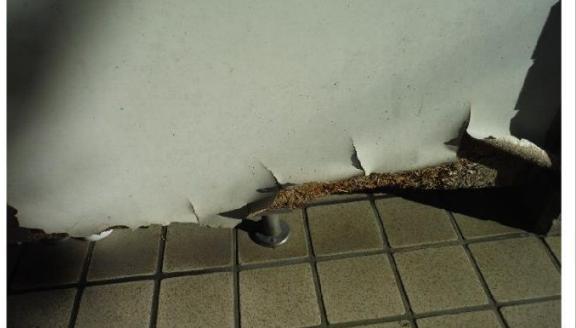
箇所番号	
箇 所	ふれあい公園 トイレ
不具合状況	トイレ清掃用具置場の劣化
措置内容 もしくは 措置予定	トイレ清掃用具置場の劣化しており、一部更新が必要である。

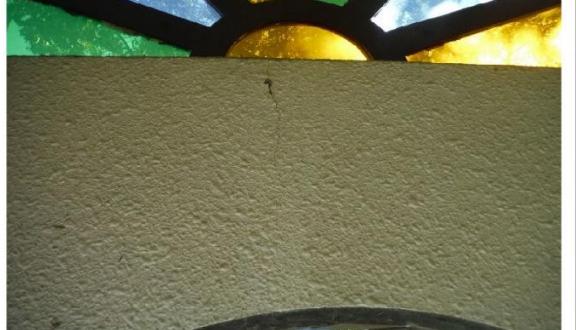
箇所番号	
箇 所	ふれあい公園 トイレ
不具合状況	壁面ひび割れ
措置内容 もしくは 措置予定	トイレ内壁面に一部ひび割れが生じているが、経過を観察したい。

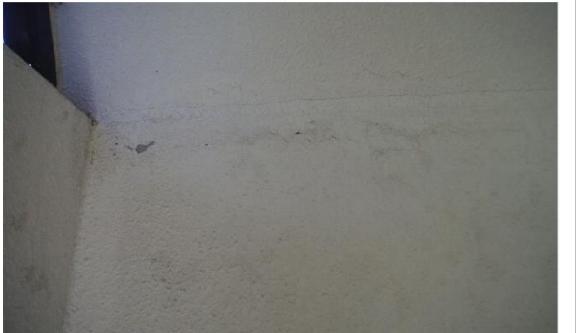
箇所番号	
箇 所	ふれあい公園 トイレ
不具合状況	壁面塗装剥がれ
措置内容 もしくは 措置予定	トイレ内壁面塗装が一部剥がれているが、経過を観察したい。

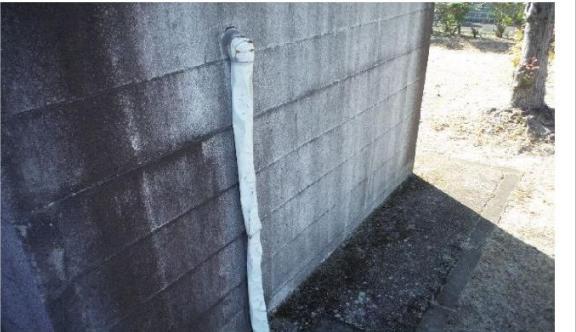
箇所番号	
箇 所	ふれあい公園 トイレ
不具合状況	水道管保温材破損
措置内容 もしくは 措置予定	水道管保温材が悪戯により破損しているため、更新が必要である。

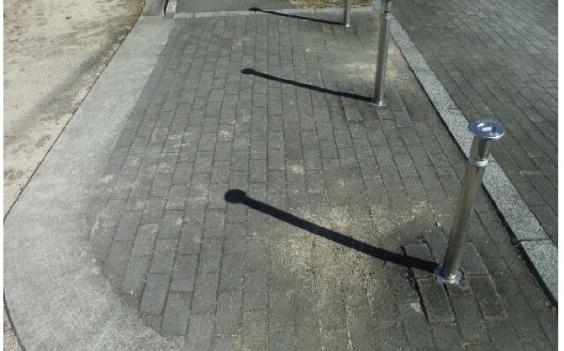
箇 所	小田宿広場 入口	
不具合状況	入口部ブロックの陥没	
措置内容 もしくは 措置予定	入口部ブロックが陥没しており、敷き直しが必要である。

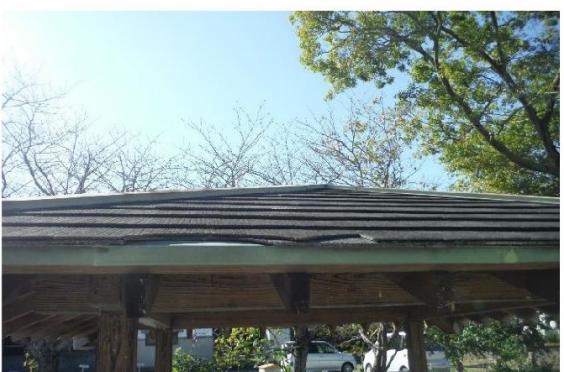
箇 所	小田宿広場 東屋	
不具合状況	屋根材の劣化による破損	
措置内容 もしくは 措置予定	屋根材が劣化により破損しており、全般的にも劣化が著しいため、張替が必要である。

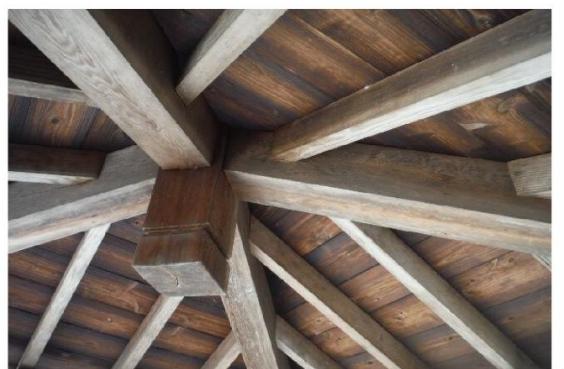
箇 所	小田宿広場 東屋	
不具合状況	雨漏れによるシミ	
措置内容 もしくは 措置予定	屋根材の劣化が原因と思われるため、屋根材の張替が必要である。

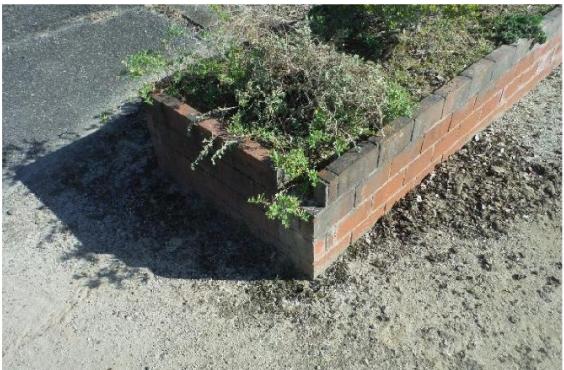
箇 所	八町地区公園 花壇		
不具合状況	花壇ブロック欠損		
措置内容 もしくは 措置予定	花壇ブロックが欠損しており、一部補修が必要である。

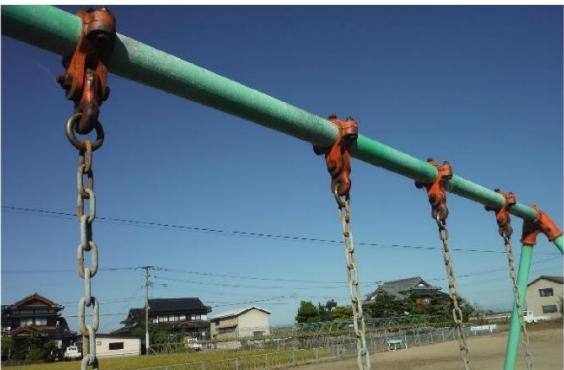
箇 所	八町地区公園 ブランコ		
不具合状況	ブランコ梁部の錆		
措置内容 もしくは 措置予定	ブランコ梁部が発錆しており、塗装もしくは更新が必要である。

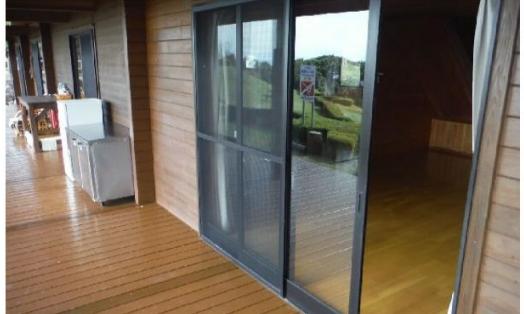
箇 所	白木パノラマ孔園 コテージ	
不具合状況	網戸ガタツキ	
措置内容 もしくは 措置予定	網戸のガタツキがあり、開閉がし辛い状況であり、網戸の更新が必要である。

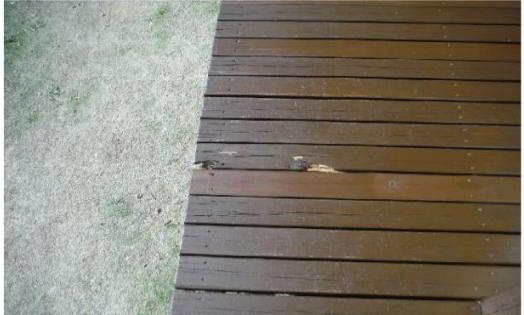
箇 所	白木パノラマ孔園 コテージ	
不具合状況	デッキ部木材劣化	
措置内容 もしくは 措置予定	コテージデッキ部木材の劣化により、割れが生じており、破損部の更新が必要である。

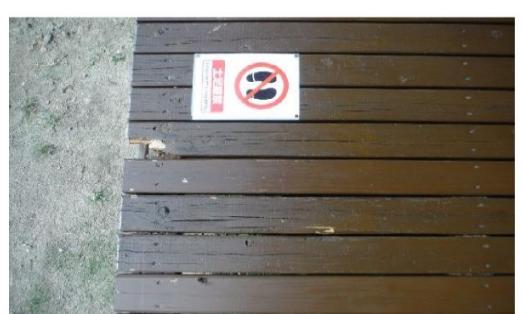
箇 所	白木パノラマ孔園 コテージ	
不具合状況	デッキ部木材劣化	
措置内容 もしくは 措置予定	コテージデッキ部木材の劣化により、割れが生じており、破損部の更新が必要である。

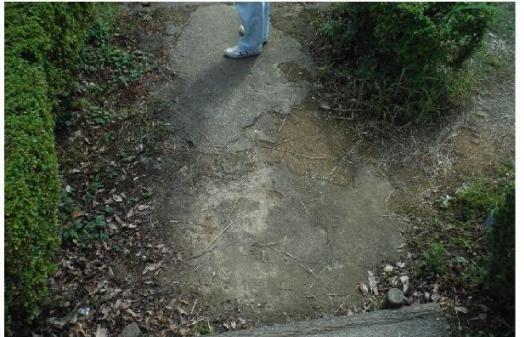
箇 所	白木パノラマ孔園	
不具合状況	モルタル劣化	
措置内容 もしくは 措置予定	コテージ階段下部のモルタルが劣化により剥がれている。 モルタル部の打ち替えが必要である。

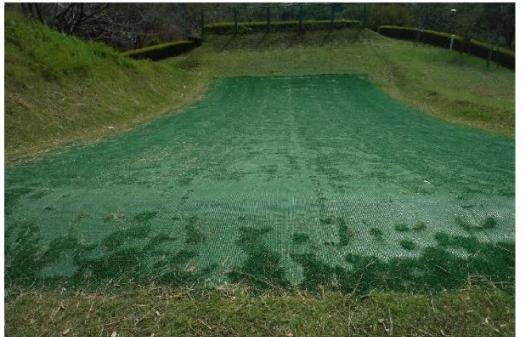
箇 所	白木パノラマ孔園	
不具合状況	草スキー場人工芝の劣化	
措置内容 もしくは 措置予定	草スキー場人工芝の劣化により、下地材が剥き出しになっているため、人工芝の張替が必要である。

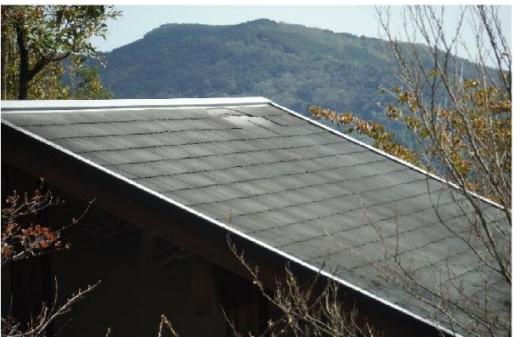
箇 所	白木パノラマ孔園炊事棟横トイレ	
不具合状況	屋根材の劣化による剥がれ	
措置内容 もしくは 措置予定	炊事棟横のトイレ屋根材が劣化により剥がれている。 全体的に屋根材が劣化しているため、張替が必要である。

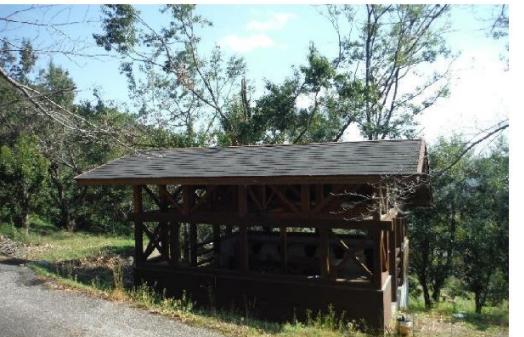
箇 所	展望東屋、コテージ、シャワー棟、シャワー棟横トイレ、炊事棟、管理棟・トイレ	
不具合状況	屋根材の劣化	
措置内容 もしくは 措置予定	孔園内建物屋根材が劣化しており、塗装では対処不可能であることから、張替が必要である。

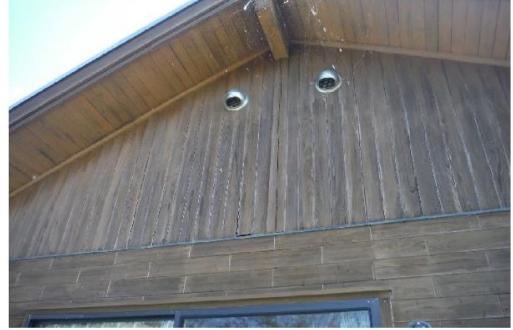
箇所番号		
箇 所	白木パノラマ孔園 コテージ	
不具合状況	外壁材の劣化及び委縮	
措置内容 もしくは 措置予定	外壁材が劣化及び、部材が委縮している状況であり、外壁材の張替が必要である。

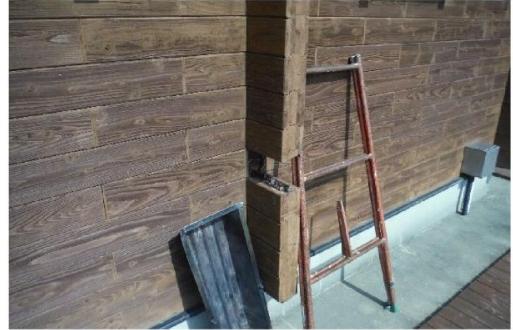
箇所番号		
箇 所	白木パノラマ孔園 シャワー棟	
不具合状況	外壁張出部の破損	
措置内容 もしくは 措置予定	外壁張出部の破損しており、部分的な補修が必要である。

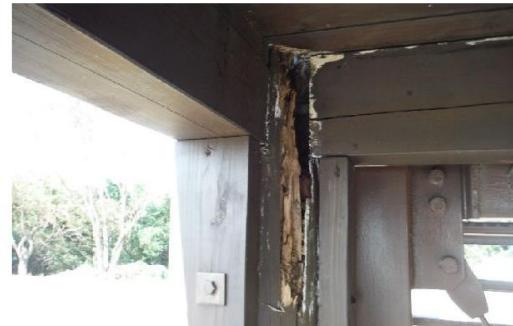
箇所番号		
箇 所	白木パノラマ孔園展望東屋	
不具合状況	柱・床版梁部のシロアリによる食害	
措置内容 もしくは 措置予定	以前、シロアリが発生し、柱及び床版梁部がシロアリによる被害を受けている。 シロアリの駆除は行っているが、被害部の一部補修が必要である。

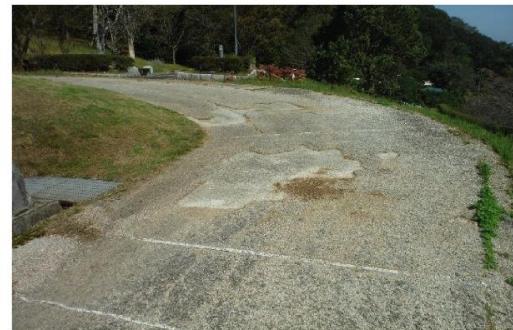
箇所番号		
箇 所	白木パノラマ孔園	
不具合状況	舗装部の劣化	
措置内容 もしくは 措置予定	舗装部の劣化により、骨材が露出している状況である。 劣化部分について打ち換えが必要である。

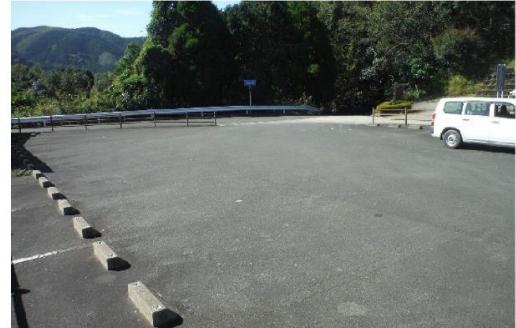
箇所番号	
箇 所	白木パノラマ孔園
不具合状況	駐車場区画線消失
措置内容 もしくは 措置予定	駐車場区画線が消失しているため、区画線の引き直しが必要である。

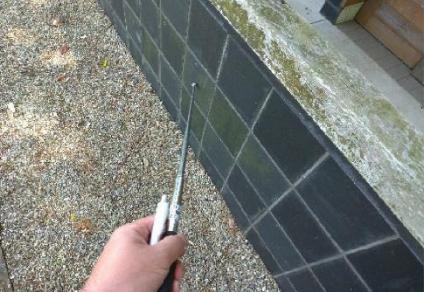
場所	トイレ外壁面
	不具合状況	タイルの浮き
	措置内容もしくは措置予定	浮いている音はするものの、シーリングにヒビ等は散見されないため、しばらくは経過観察。シーリングの亀裂が発見されたら部分補修を行う。

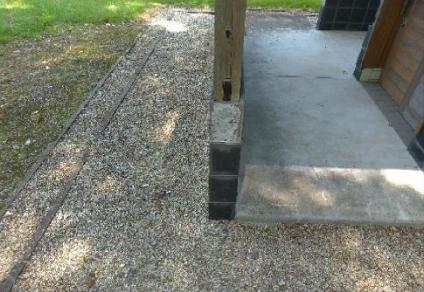
場所	トイレ外壁面
	不具合状況	タイルの剥離
	措置内容もしくは措置予定	剥離しているが、鉄骨の露出はなく、内部セメントの亀裂もない。タイルの浮き部分の補修時にあわせて補修する。
