# 江北町 個別施設計画

スポーツ・レクリエーション系施設 編

令和3年3月

江北町

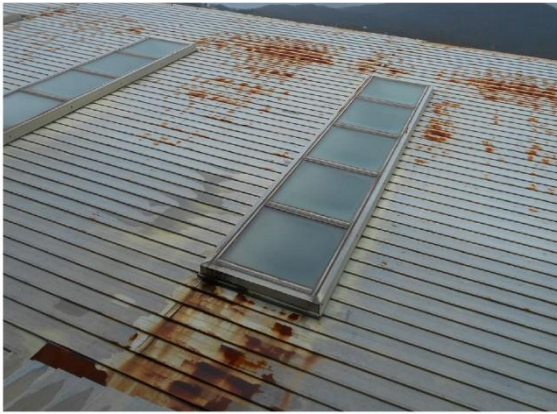
| 部 位 | 判定 | 状 態 | 写真No. |
|---|---|---|---|
| 防水層(1階のみ目視調査) | B | プール屋根:各所に発錆<br>トレーニングセンター玄関底:塗膜防水の劣化 | ①-1 |

| ①-1 プール屋根:各所に発錆 | ①-1 トレーニングセンター玄関底:塗膜防水の劣化 |

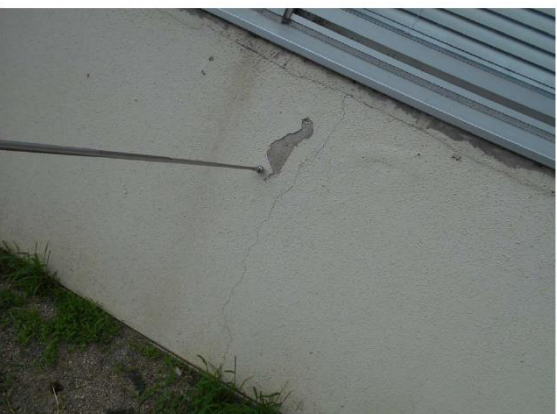
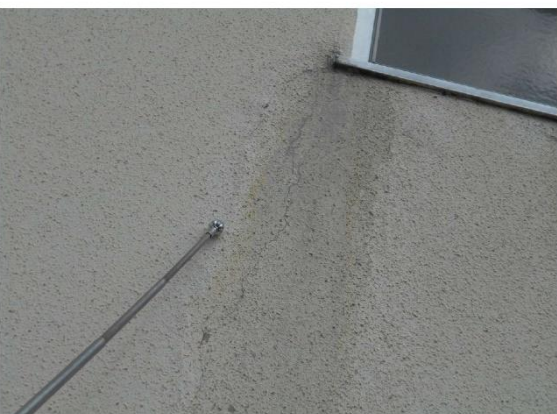
| 部 位 | 判定 | 状 態 | 写真No. |
|---|---|---|---|
| コンクリート面 | B | プール:なし<br>トレーニングセンター:躯体ひび割れが各所にあり | ②-1 |

| ②-1 躯体のひび割れ・塗装の剥離 | ②-1 躯体のひび割れ |

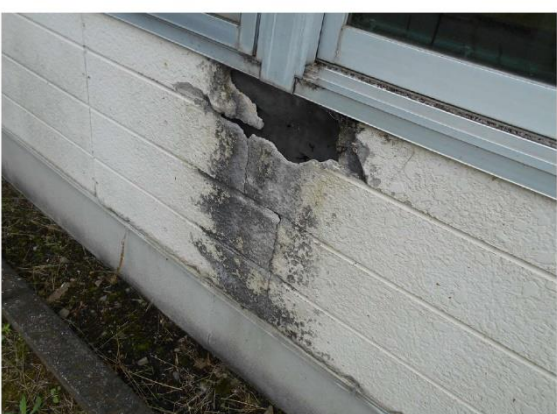
| 部 位 | 判定 | 状 態 | 写真No. |
|---|---|---|---|
| サイディングボード面(タイル貼り面なし) | — | プール:サイディングボード劣化・塗装剥離が数カ所にあり<br>トレーニングセンター: | ②-2 |

| ②-2 サイディングボード劣化・塗装剥離 | ②-6 塗装の剥離 |

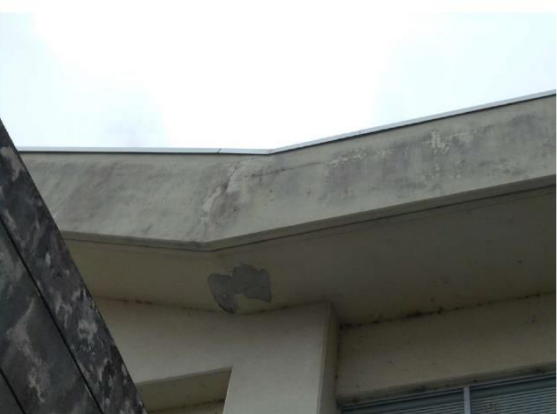
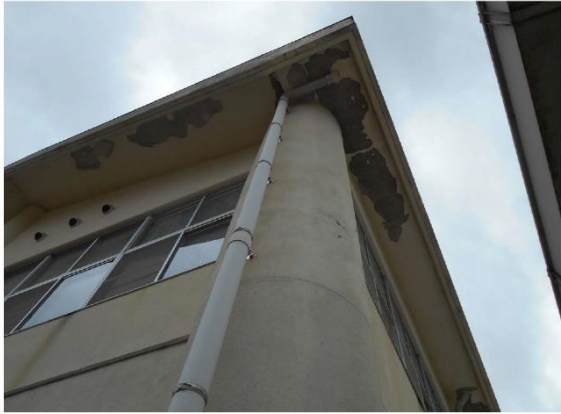
| 部 位 | 判定 | 状 態 | 写真No. |
|---|---|---|---|
| 軒裏 | B | プール:良好<br>トレーニングセンター:塗装の剥離が各所にあり | ②-6 |

| ②-6 塗装の剥離 | ③-2 躯体のひび割れが各所にあり |

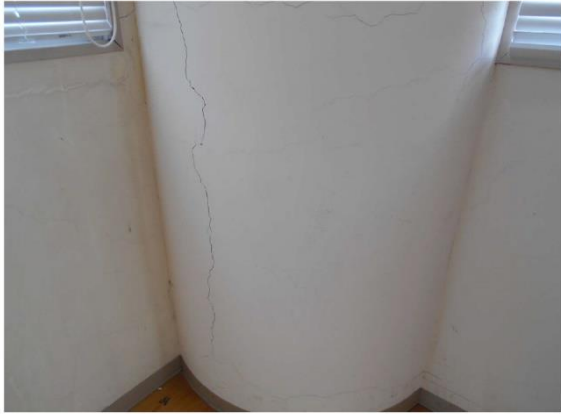
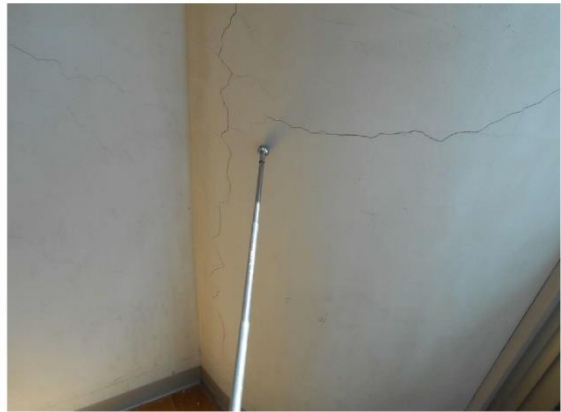
| 部 位 | 判定 | 状 態 | 写真No. |
|---|---|---|---|
| 壁(コンクリート面) | B | プール:躯体のひび割れ・塗装の剥離が数カ所にあり<br>トレーニングセンター:躯体のひび割れ各所にあり | ③-2 |

| ③-2 躯体のひび割れが各所にあり | ③-2 塗装の剥離 |

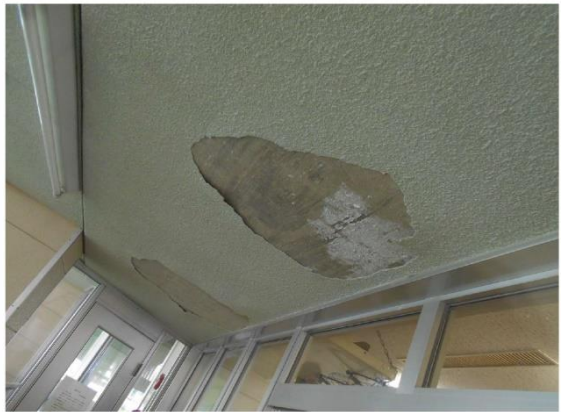
| 部 位 | 判定 | 状 態 | 写真No. |
|---|---|---|---|
| 天井(コンクリート面) | B | プール:塗装の劣化・剥離が数カ所にあり<br>トレーニングセンター: | ③-4 |

| ③-4 塗装の劣化・剥離が数カ所にある | |

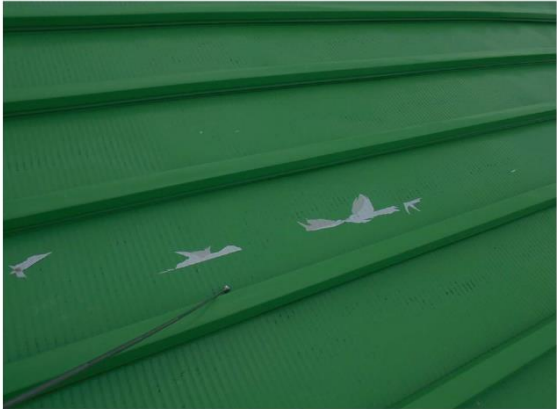
| 部 位 | 判定 | 状 態 | 写真No. |
|---|---|---|---|
| 防水層 | A | 塗装の剥離（体育館屋根共） | ①-1 |

| <p>①-1 塗装の剥離が数カ所に見られ<br/>(体育館屋根も共通)</p> | <p>①-2 立上り部防水層の浮き</p> |

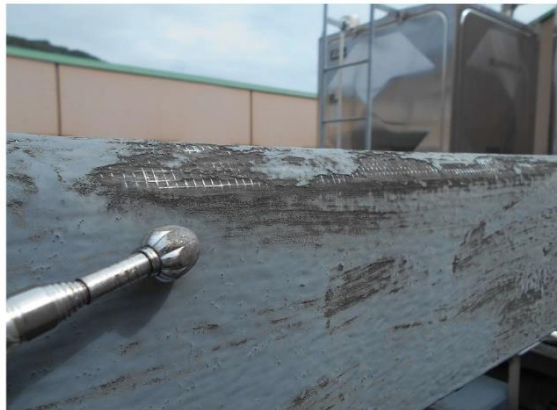
| 部 位 | 判定 | 状 態 | 写真No. |
|---|---|---|---|
| コンクリート面 | B | 屋上架台・庇上面の塗膜防水の劣化 | ②-1 |

| <p>②-1 屋上架台・庇上面の塗膜防水の劣化</p> | <p>②-2 タイル浮き</p> |

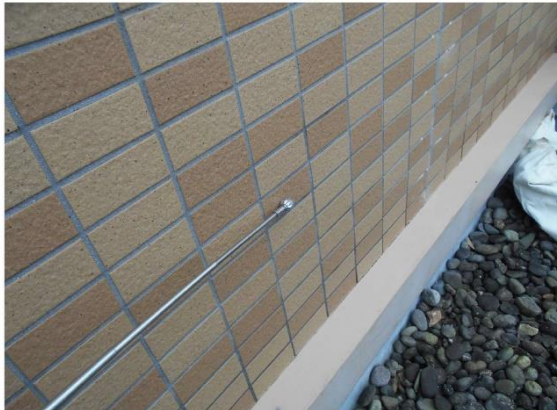
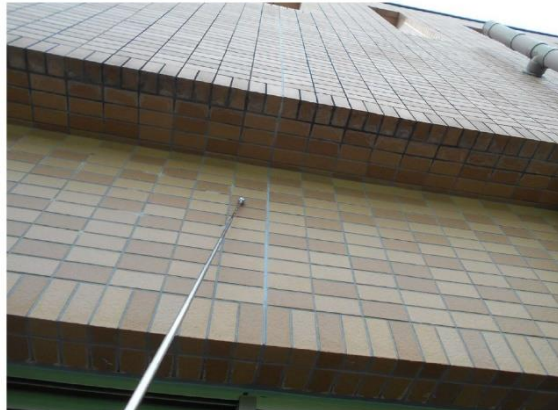
| <p>②-2 タイル浮き</p> | <p>②-2 タイル浮き</p> |

②-2 タイル浮き

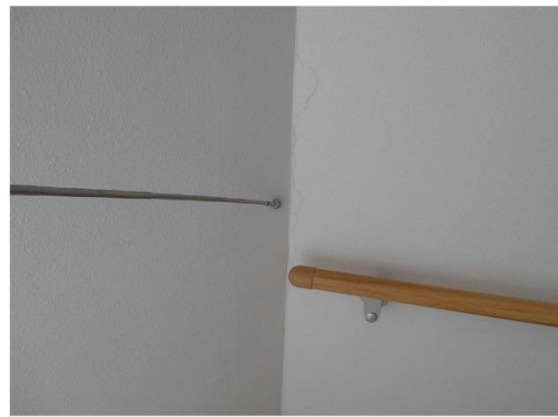
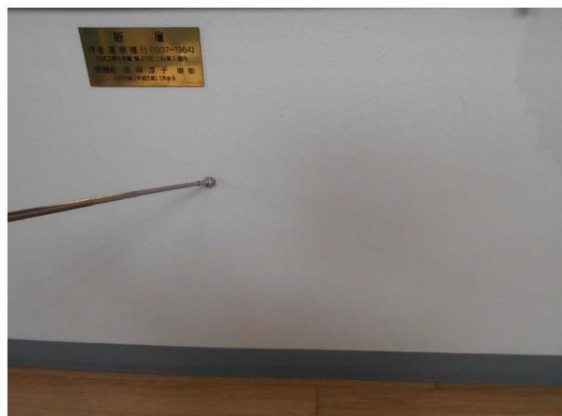
| 部 位 | 判定 | 状 態 | 写真No. |
|---|---|---|---|
| 壁（コンクリート面） | B | 躯体のひび割れが数カ所にある | ③-2 |

③-2 躯体のひび割れ

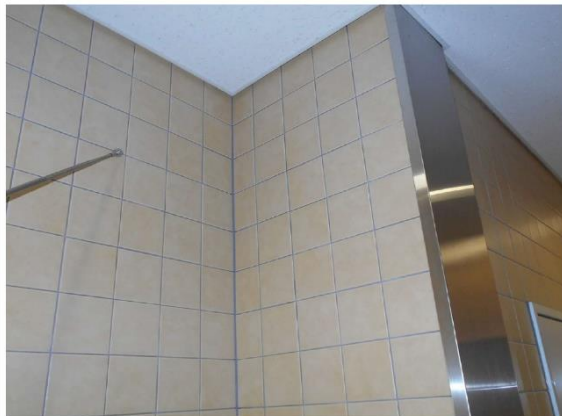
③-6 内装タイル貼り（便所）が各所にあり

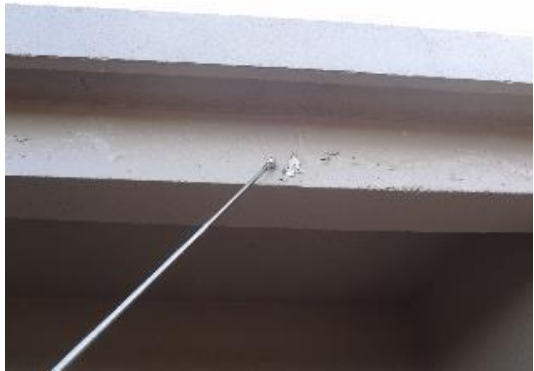
| 不具合状況 | 躯体浸水による塗装剥がれ | | | |

| 措置内容<br>もしくは<br>措置予定 | 塗装塗り替えが必要<br>躯体がコンクリートブロック積のため、<br>浸水しやすいと思われ、塗り替えしても<br>同様の状態になりやすい<br>塗り替え予定は無し | | | |

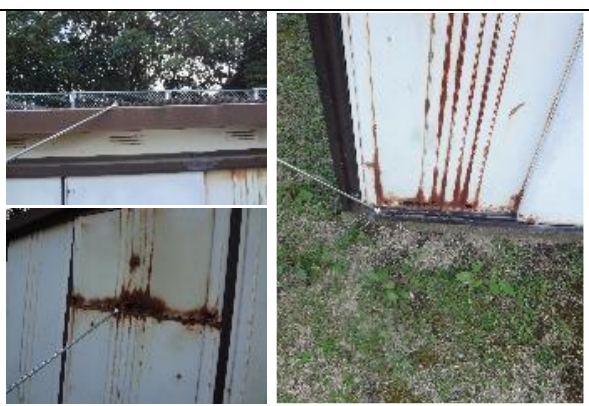
| 不具合状況 | 物置の経年劣化による浸水 | | | |

| 措置内容<br>もしくは<br>措置予定 | 長期間の風雨によって金属製の物置<br>が劣化している<br>屋根や壁、裾からの浸水が多数ある模様<br>内容物は主にグランドゴルフの備品<br>がある模様<br>建物自体は近々に倒壊の恐れはない<br>現状維持のため措置予定無し | | | |

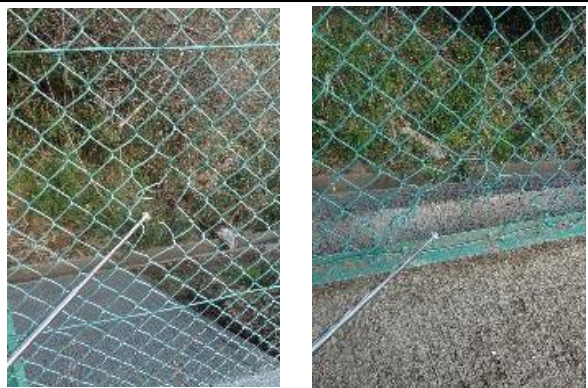
| 施設コード | | 施設名称 | |
|---|---|---|--|
| 箇所番号 | ④ | | |

| 施設コード | | 施設名称 | |
|---|---|---|--|
| 箇所 | 2カ所 | | |
| 不具合状況 | フェンスほつれ | | |

| 施設コード | | 施設名称 | |
|---|---|---|--|
| 措置内容<br>もしくは<br>措置予定 | 部分的なフェンス破損<br>職員が番線で部分的に補修 | | |

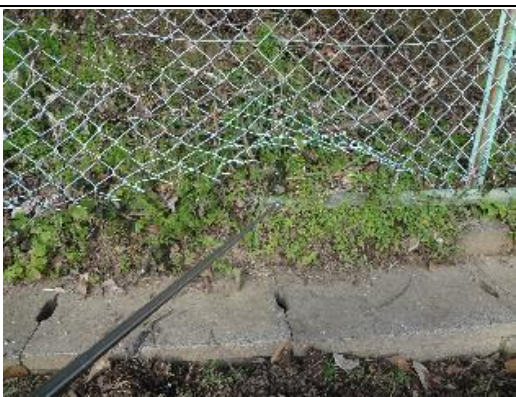
| 箇所番号 | ⑤ | | |

| 箇所 | 崖側の古いフェンス全体 | | |
| 不具合状況 | 落石でフェンス下部の破損 | | |

| 措置内容<br>もしくは<br>措置予定 | フェンス辞退が劣化しているため、土砂撤去とフェンス自体の取り換えが必要<br>現状措置予定無し | | |

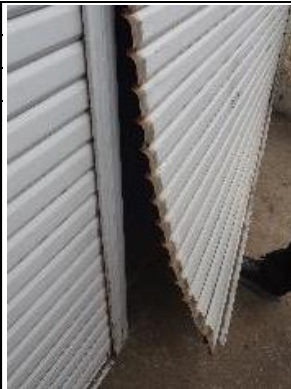
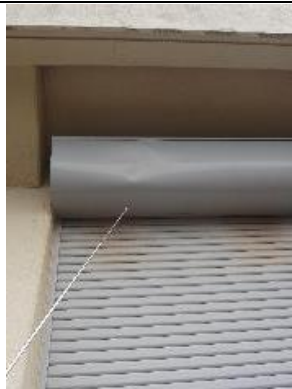
| 箇所番号 | ① | |

| 箇所 | 事務所脇シャッター | |
| 不具合状況 | シャッター破損 | |

| 措置内容<br>もしくは<br>措置予定 | 時期を見てシャッター取り換えを予定 | |

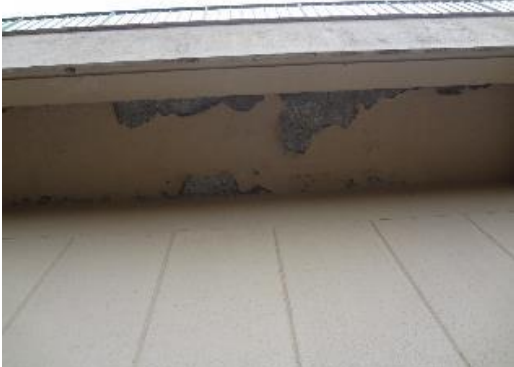
| 箇所番号 | ② | |

| 箇所 | 事務所躯体軒裏 | |
| 不具合状況 | 塗装剥がれ | |

| 措置内容<br>もしくは<br>措置予定 | 国体（令和5年度）に向けて段階的に補修していく | |

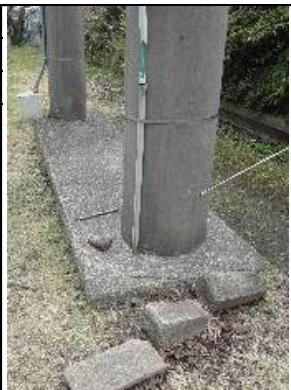
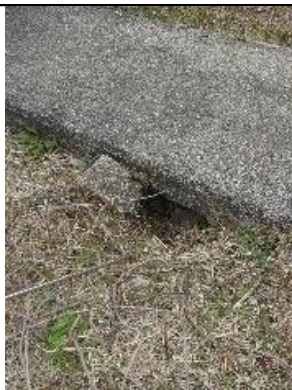
| 箇所番号 | ③ | |

| 箇所 | ナイター照明 | |
| 不具合状況 | 不点灯及び老朽化 | |

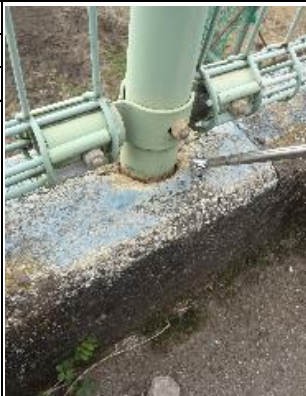
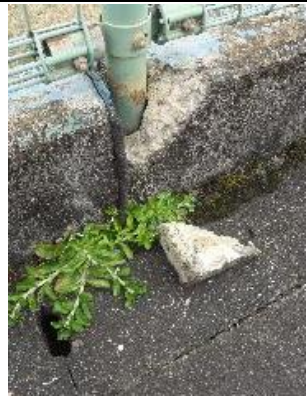
| 施設コード | | 施設名称 | | 花山球場 | |
|---|--|---|--|---|--|
| 箇所 | | フェンス２か所 | | | |
| 不具合状況 | | 支柱及びフェンスの変形 | | | |

| 施設コード | | 施設名称 | | 花山球場 | |
|---|--|---|--|---|--|
| 措置内容<br>もしくは<br>措置予定 | | 緊急性あり<br>国体（令和５年度）に向けて段階的に補修していく | | | |

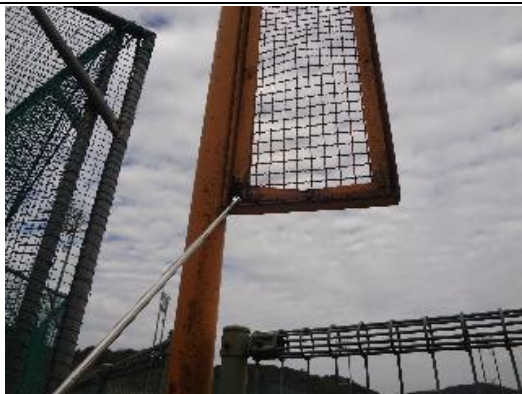
| 施設コード | | 施設名称 | | 花山球場 | |
|---|--|---|--|---|--|
| 箇所 | | 施設全体 | | | |
| 不具合状況 | | 爆裂やコンクリート割れ | | | |

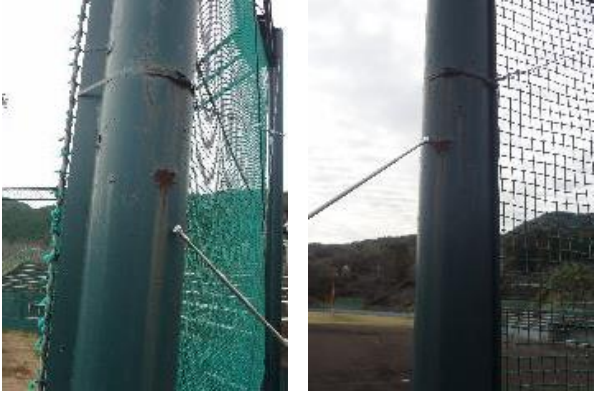
| 施設コード | | 花山球場 | |
|---|---|---|--|
| 箇所番号 | ⑧ | | |

| 施設コード | | 花山球場 | |
|---|---|---|--|
| 箇所 | バックネット柱全面 | | |
| 不具合状況 | 塗装剥がれ | | |

| 施設コード | | 花山球場 | |
|---|---|---|--|
| 措置内容<br>もしくは<br>措置予定 | 国体（令和５年度）に向けて段階的に補修していく | | |

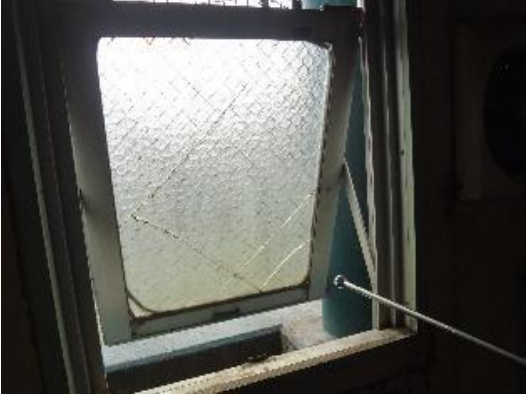
| 施設コード | | 花山球場 | |
|---|---|---|--|
| 箇所番号 | ⑨ | | |

| 施設コード | | 花山球場 | |
|---|---|---|--|
| 箇所 | 事務所内トイレ窓ガラス | | |
| 不具合状況 | ガラス割れ | | |

| 施設コード | | 花山球場 | |
|---|---|---|--|
| 措置内容<br>もしくは<br>措置予定 | 国体（令和５年度）に向けて段階的に補修していく | | |

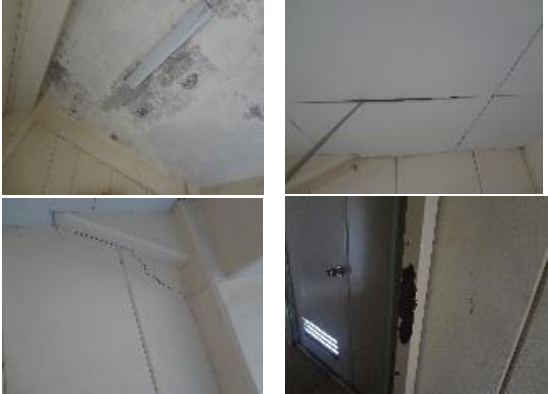
| 施設コード | | 花山球場 | |
|---|---|---|--|
| 箇所番号 | ⑩ | | |

| 施設コード | | 花山球場 | |
|---|---|---|--|
| 箇所 | 事務所内多数 | | |
| 不具合状況 | 塗装剥がれ、コンクリートヒビ割れ、天井たわみ等 | | |

| 施設コード | | 花山球場 | |
|---|---|---|--|
| 措置内容<br>もしくは<br>措置予定 | 国体（令和５年度）に向けて段階的に補修していく | | |

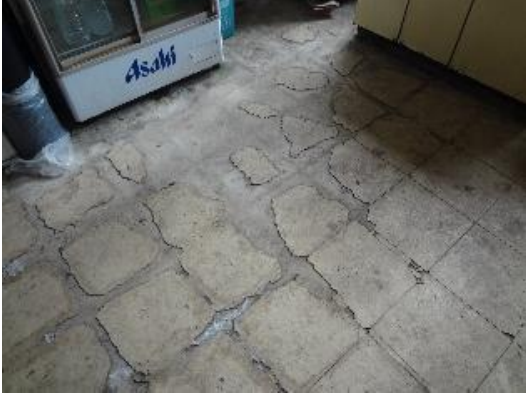
| 施設コード | | 花山球場 | |
|---|---|---|--|
| 箇所番号 | ⑪ | | |

| 施設コード | | 花山球場 | |
|---|---|---|--|
| 箇所 | スピリッツ事務室 | | |
| 不具合状況 | 床材の剥離 | | |

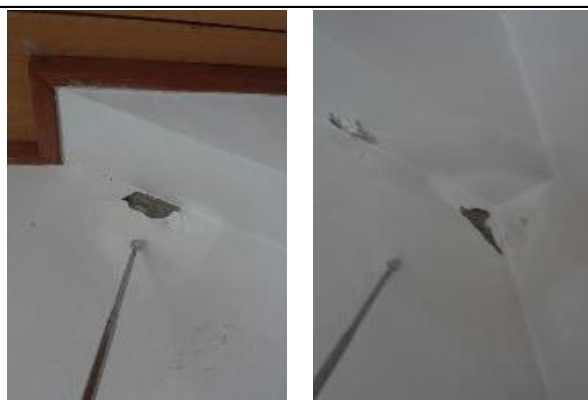
| 施設コード | | 花山球場 | |
|---|---|---|--|
| 箇所番号 | ⑫ | | |

| 施設コード | | 花山球場 | |
|---|---|---|--|
| 箇所 | スピリッツ事務室 | | |
| 不具合状況 | 浸水の跡 | | |

| 施設コード | | 花山球場 | |
|---|---|---|--|
| 措置内容<br>もしくは<br>措置予定 | 国体（令和5年度）に向けて段階的に補修していく | | |

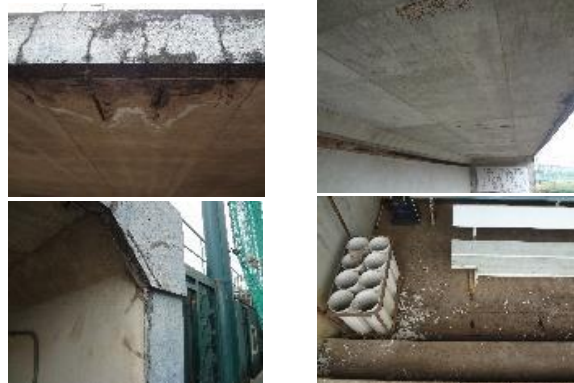
| 施設コード | | 花山球場 | |
|---|---|---|--|
| 箇所番号 | ⑬ | | |

| 施設コード | | 花山球場 | |
|---|---|---|--|
| 箇所 | ダックアウト全体 | | |
| 不具合状況 | 屋根の爆裂か所多数 | | |

| 施設コード | | 花山球場 | |
|---|---|---|--|
| 措置内容<br>もしくは<br>措置予定 | 屋根裏の爆裂がベンチに落下してきており、緊急性あり<br>国体（令和5年度）に向けて段階的に補修していく | | |

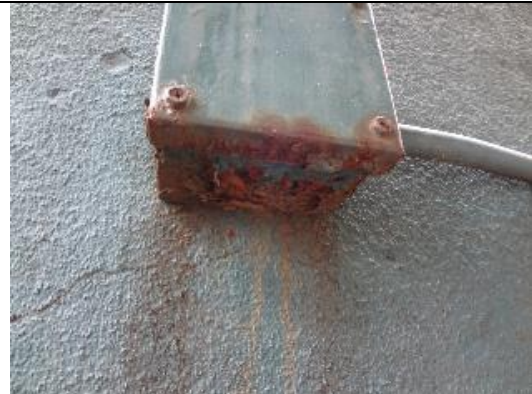
| 施設コード | | 花山球場 | |
|---|---|---|--|
| 箇所番号 | ⑭ | | |

| 施設コード | | 花山球場 | |
|---|---|---|--|
| 箇所 | 北側グランド入口付近 | | |
| 不具合状況 | 電気ボックスの腐食 | | |

| 施設コード | | 花山球場 | |
|---|---|---|--|
| 措置内容<br>もしくは<br>措置予定 | 国体（令和5年度）に向けて段階的に補修していく | | |

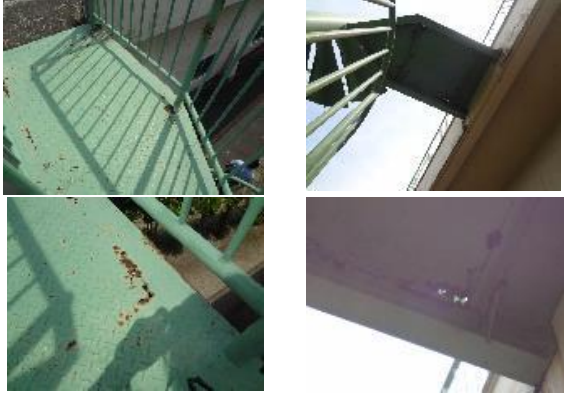
| 施設コード | | 花山球場 | |
|---|---|---|--|
| 箇所番号 | ⑮ | | |

| 施設コード | | 花山球場 | |
|---|---|---|--|
| 箇所 | バックネット裏側螺旋階段 | | |
| 不具合状況 | 金属劣化 | | |

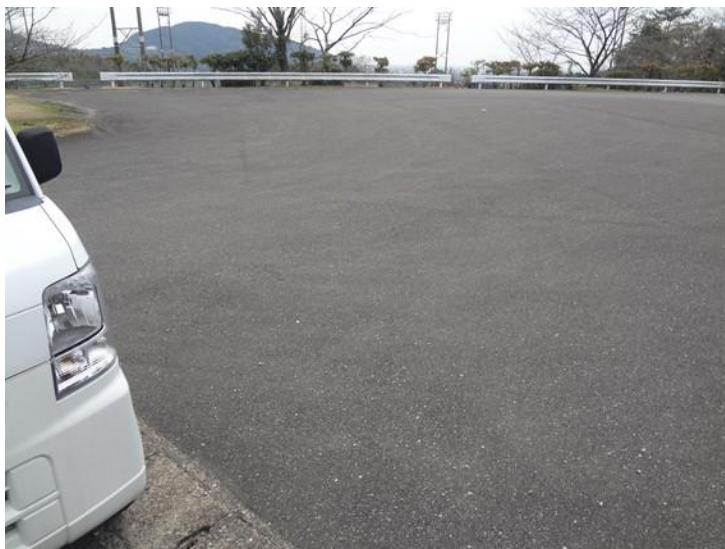
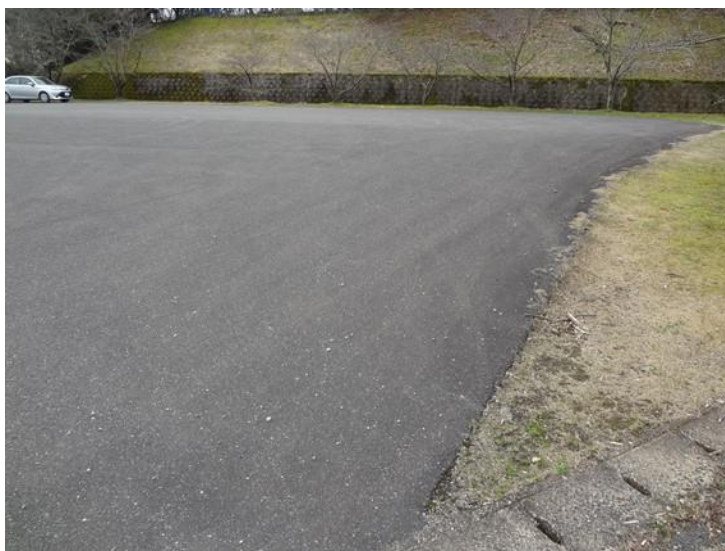
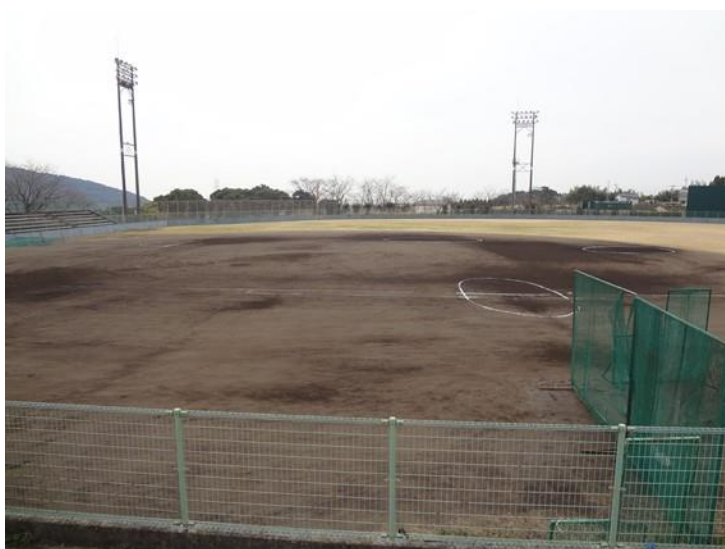
## 第1駐車場

およそ30台程度

アスファルト舗装あり

駐車用線なし

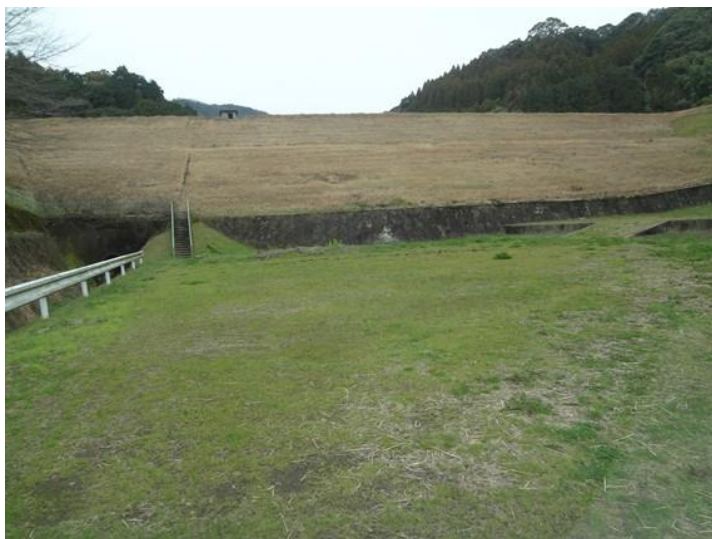
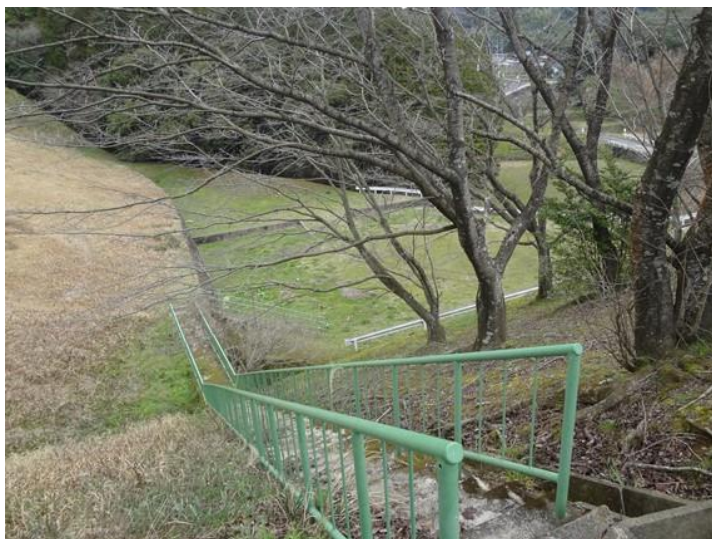
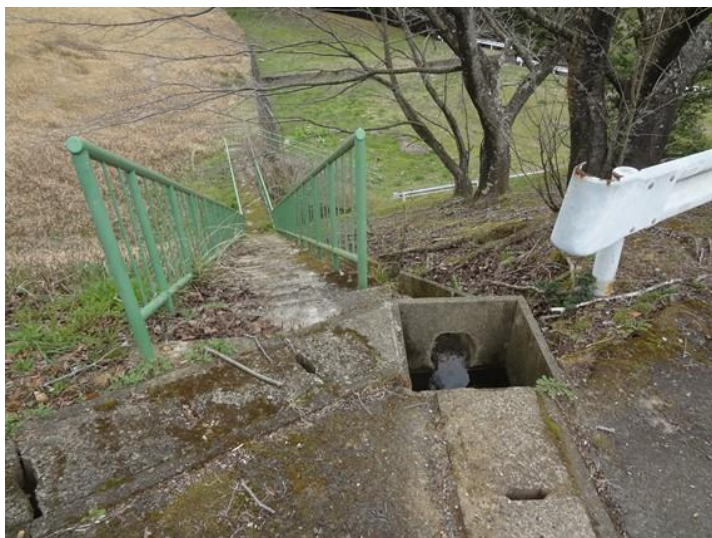
第2駐車場

上がる階段部分

手すりはさびが浮いていない  
道を磨く必要がある

上り口側溝蓋なし

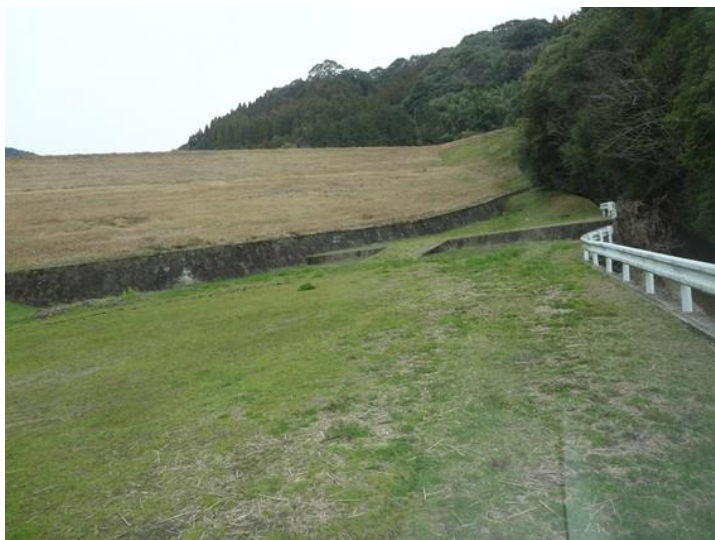
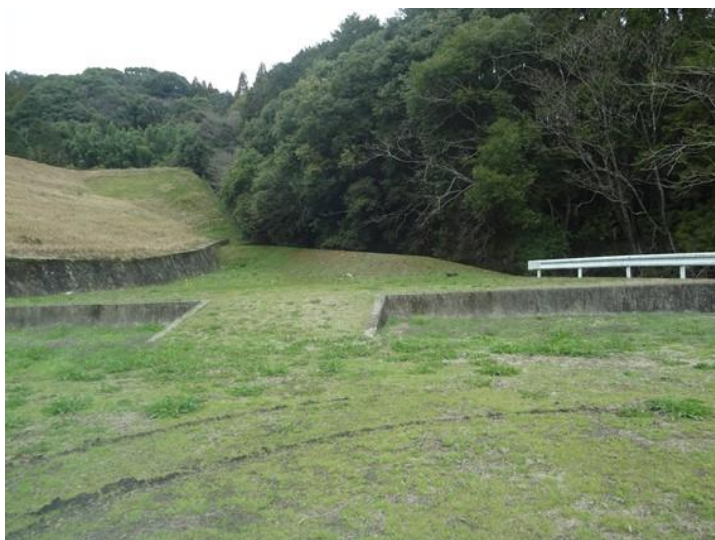
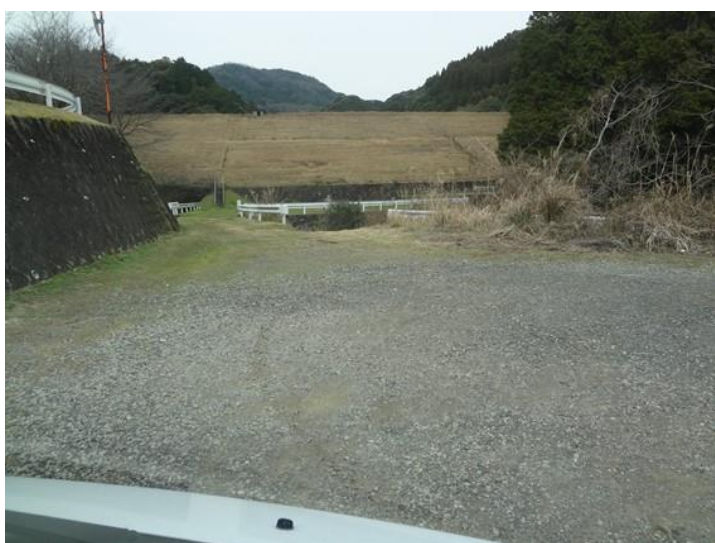
第2駐車場

選手バス停車予定地

と思われる

奥はぬかるんでいる

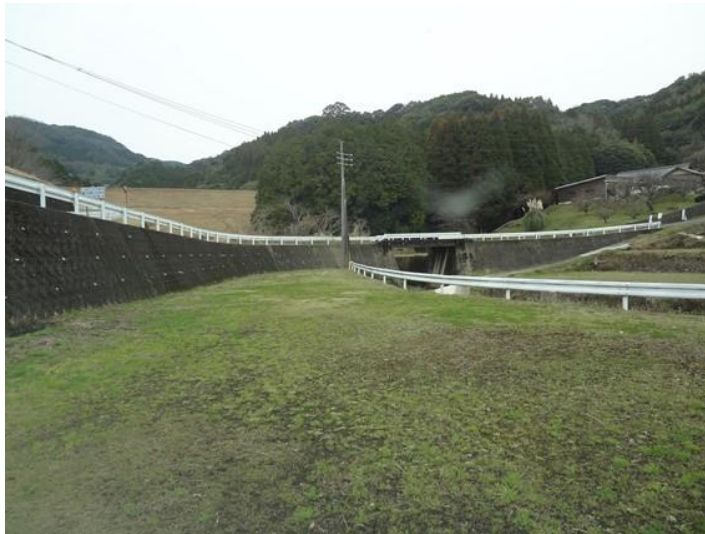
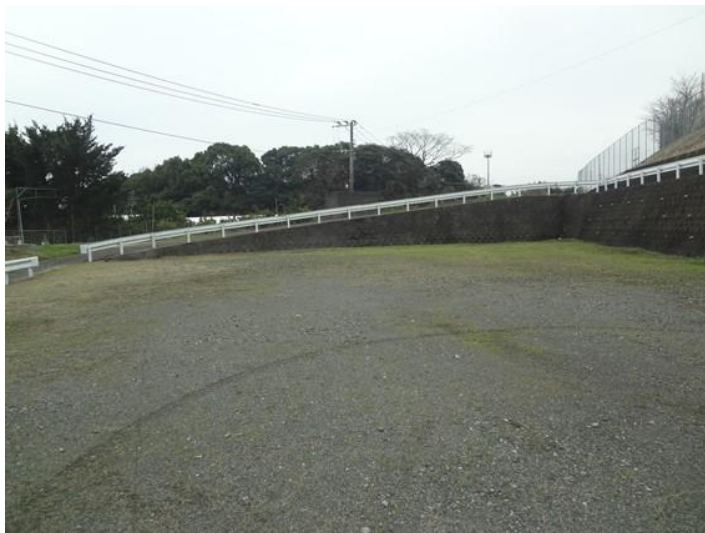
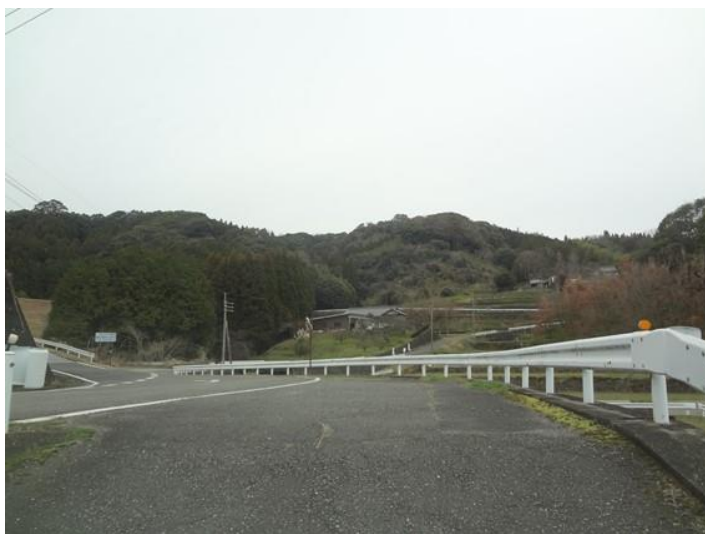
第3駐車場

関係者駐車場予定

入口部分は砂利

一番下はぬかるんでいる

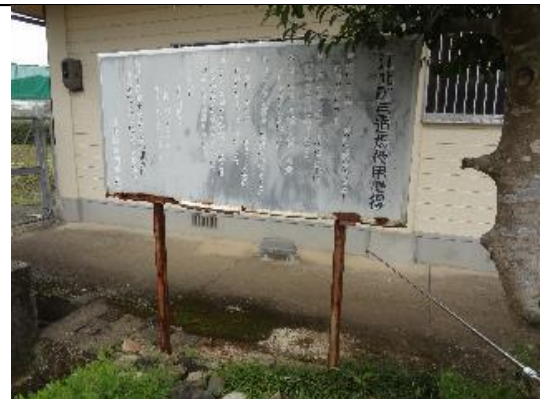
| 箇所番号 | ② |

| 箇所 | 正面玄関付近雨どい2か所 |
| 不具合状況 | 雨どいの接着部分破断 |

| 措置内容<br>もしくは<br>措置予定 | 職員でダクトテープ接着により処置済み |

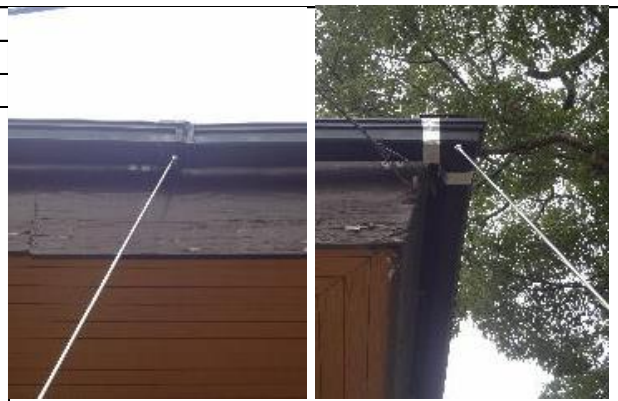
| 箇所番号 | ③ |

| 箇所 | 玄関上り口 |

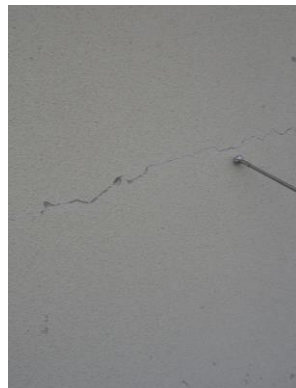
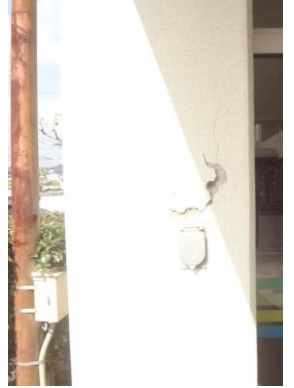
| 箇所番号 | ① | |

| 箇所 | 体育館外周全体的 | |
| 不具合状況 | 躯体コンクリート塗装ひび割れ | |

| 措置内容<br>もしくは<br>措置予定 | 全体的にひび割れがみられた<br>致命的なひび割れは確認できなかったもの<br>の、経年劣化によるものと思われる<br>現状緊急性はなく、修繕予定無し | |

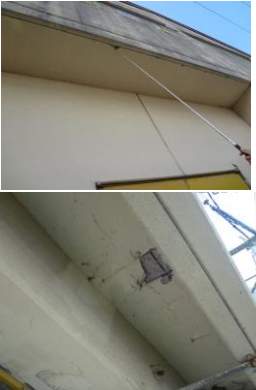
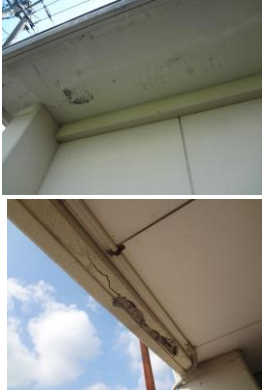
| 箇所番号 | ② | |

| 箇所 | 外周の軒先複数箇所 | |
| 不具合状況 | 屋根裏側軒先のコンクリート躯体爆裂 | |

| 措置内容<br>もしくは<br>措置予定 | コンクリート躯体爆裂カ所が人の通らない<br>場所にあるため、写真右下玄関アプローチ<br>の箇所を次年度修繕する<br>それ以外は緊急性が無く修繕予定無し | |

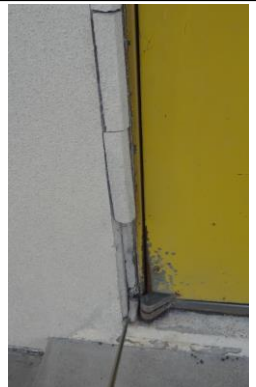
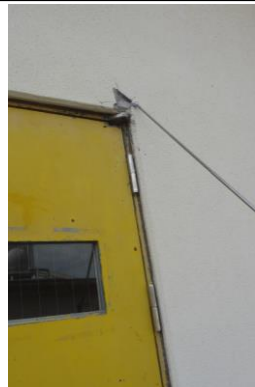
| 箇所番号 | ③ | |

| 箇所 | 勝手口ドア周辺コンクリート | |
| 不具合状況 | 物置の経年劣化によるひび割れ | |

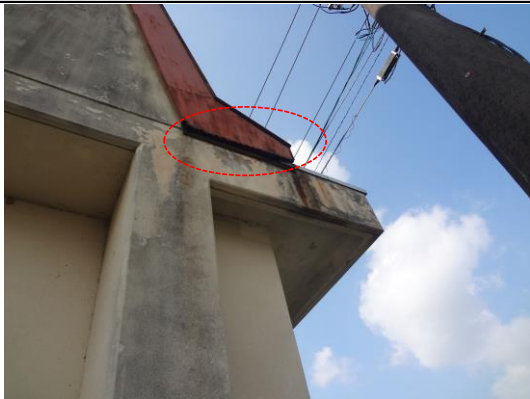
| 施設コード | | 施設名称 | B & G 体育館 |
|---|---|---|---|
| 箇所番号 | ④ | | |

| 施設コード | | 施設名称 | B & G 体育館 |
|---|---|---|---|
| 箇所 | 金属屋根北西部分 | | |
| 不具合状況 | 金属腐食による欠落 | | |

| 施設コード | | 施設名称 | B & G 体育館 |
|---|---|---|---|
| 措置内容<br>もしくは<br>措置予定 | 金属屋根が一部腐食し落下している<br>雨水の侵入があると疑われるが緊急性はみ<br>られず、現状補修予定無し | | |

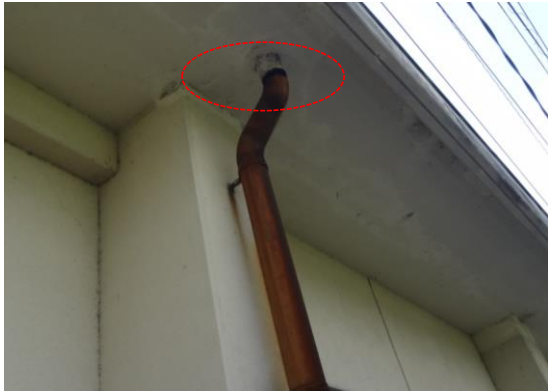
| 施設コード | | 施設名称 | B & G 体育館 |
|---|---|---|---|
| 箇所番号 | ⑤ | | |

| 施設コード | | 施設名称 | B & G 体育館 |
|---|---|---|---|
| 箇所 | 雨どいの接続部分 | | |
| 不具合状況 | 腐食により穴あき | | |

| 施設コード | | 施設名称 | B & G 体育館 |
|---|---|---|---|
| 措置内容<br>もしくは<br>措置予定 | 金属性で一部腐食し欠損している<br>雨水が周囲に漏れていると疑われるが緊急<br>性はみられず、現状補修予定無し | | |

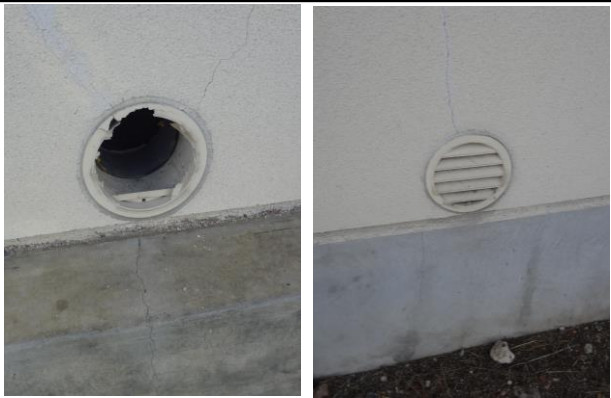
| 施設コード | | 施設名称 | B & G 体育館 |
|---|---|---|---|
| 箇所番号 | ⑥ | | |

| 施設コード | | 施設名称 | B & G 体育館 |
|---|---|---|---|
| 箇所 | 周囲下部通気口のほぼ全て | | |
| 不具合状況 | 通気口の蓋破損 | | |

| 施設コード | | 施設名称 | B & G 体育館 |
|---|---|---|---|
| 措置内容<br>もしくは<br>措置予定 | 破損のため、床下に動物や虫が侵入する恐<br>れあり<br>体育館床下を確認したところ、シロアリ等<br>の形跡は見られず、緊急性はないと判断<br>し、現状補修予定無し | | |

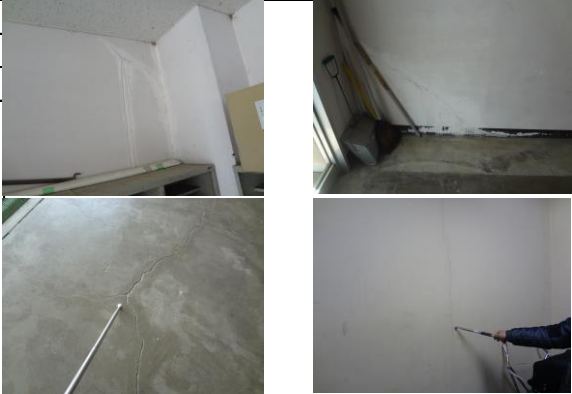
| 施設コード | | 施設名称 | B & G 体育館 |
|---|---|---|---|
| 箇所番号 | ⑦ | | |

| 施設コード | | 施設名称 | B & G 体育館 |
|---|---|---|---|
| 箇所 | 建物内コンクリート部分多数 | | |
| 不具合状況 | コンクリート躯体ひび割れ | | |

| 施設コード | | 施設名称 | B & G 体育館 |
|---|---|---|---|
| 措置内容<br>もしくは<br>措置予定 | 壁床のコンクリート部分に多数のひび割れ<br>があった<br>玄関壁部分に雨水が染み出している跡がみ<br>られた<br>躯体の長寿命化の観点からは修繕の必要が<br>あるが、今後の施設の在り方を確認するた<br>め、現状維持で補修予定無し | | |

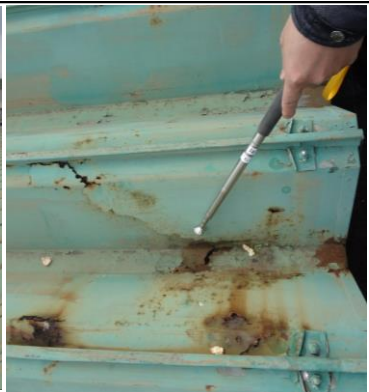
| 施設コード | | 施設名称 | | B & G 体育館 | |
|---|--|---|--|---|--|
| 箇所番号 | | ⑧ | | | |

| 施設コード | | 施設名称 | | B & G 体育館 | |
|---|--|---|--|---|--|
| 箇所 | | 金属屋根南西部分 | | | |
| 不具合状況 | | 金属腐食による割れ | | | |

| 施設コード | | 施設名称 | | B & G 体育館 | |
|---|--|---|--|---|--|
| 措置内容<br>もしくは<br>措置予定 | | 金属屋根が一部腐食し割れている<br>雨水の侵入があると疑われるが、今後の施設の在り方を確認する<br>現状補修予定無し | | | |

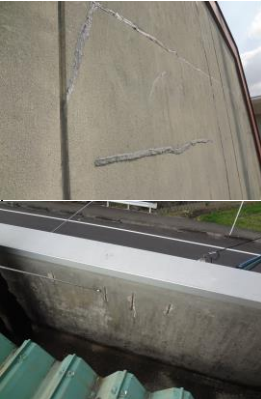
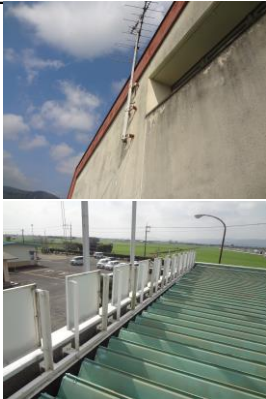
| 施設コード | | 施設名称 | | B & G 体育館 | |
|---|--|---|--|---|--|
| 箇所番号 | | ⑨ | | | |

| 施設コード | | 施設名称 | | B & G 体育館 | |
|---|--|---|--|---|--|
| 箇所 | | 玄関側屋根全面 | | | |
| 不具合状況 | | 壁のひび割れ、アンテナ取り付け部の錆、壁の爆裂等 | | | |

| 施設コード | | 施設名称 | | B & G 体育館 | |
|---|--|---|--|---|--|
| 措置内容<br>もしくは<br>措置予定 | | 壁のひび割れに対して、補修の履歴がみれた<br>アンテナ取り付け部錆に関しては、緊急性は見られないが、不要であれば飛散する前に取り外してよいと考える<br>屋根の壁部に爆裂が多数あったが、緊急性はみられず、現状修繕の予定無し | | | |

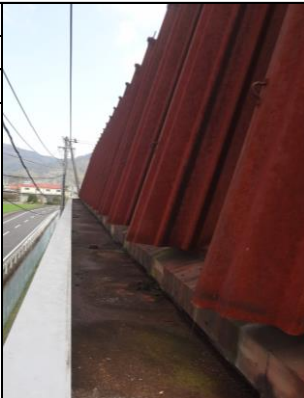
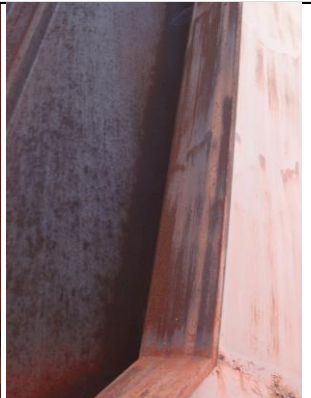
| 施設コード | | 施設名称 | | B & G 体育館 | |
|---|--|---|--|---|--|
| 箇所番号 | | ⑩ | | | |

| 施設コード | | 施設名称 | | B & G 体育館 | |
|---|--|---|--|---|--|
| 箇所 | | 体育館側金属屋根全体 | | | |
| 不具合状況 | | 金属の腐食による浸水の疑い | | | |

| 施設コード | | 施設名称 | | B & G 体育館 | |
|---|--|---|--|---|--|
| 措置内容<br>もしくは<br>措置予定 | | 全体的に腐食し錆びている<br>内部に雨漏りしているようだが、破損個所が不明<br>点検できる構造になっておらず、部分的に補修し続けている状況<br>現状修繕予定無し | | | |

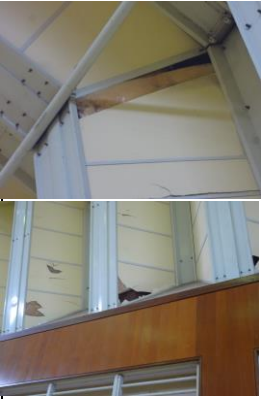
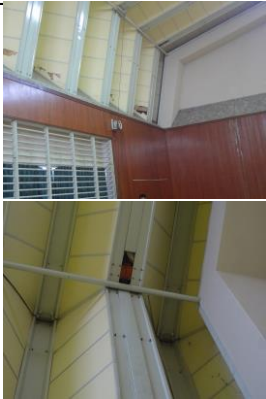
| 施設コード | | 施設名称 | | B & G 体育館 | |
|---|--|---|--|---|--|
| 箇所番号 | | ⑪ | | | |

| 施設コード | | 施設名称 | | B & G 体育館 | |
|---|--|---|--|---|--|
| 箇所 | | 体育館屋根内側破損多数 | | | |
| 不具合状況 | | 体育館屋根内装が割れて金属屋根がむき出しになっている | | | |

| 施設コード | | 施設名称 | | B & G 体育館 | |
|---|--|---|--|---|--|
| 措置内容<br>もしくは<br>措置予定 | | 雨漏りしている箇所から修繕している状況ではあるが、現状屋根修理をする予定はない | | | |

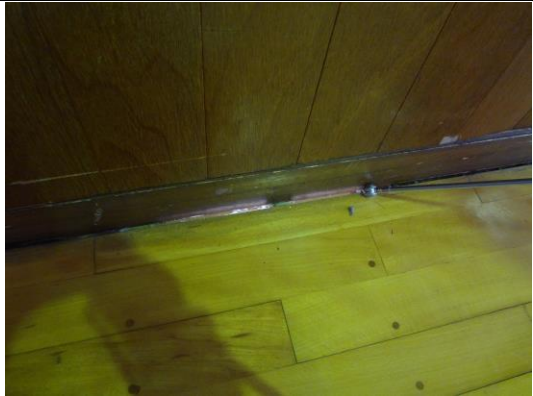
| 施設コード | | 施設名称 | B & G 体育館 |
|---|---|---|---|
| 箇所番号 | ⑫ | | |

| 施設コード | | 施設名称 | B & G 体育館 |
|---|---|---|---|
| 箇所 | 体育館床2カ所 | | |
| 不具合状況 | ひずみによる隙間あり | | |

| 施設コード | | 施設名称 | B & G 体育館 |
|---|---|---|---|
| 措置内容<br>もしくは<br>措置予定 | パテを消耗品費で購入し隙間を埋める<br>職員で対応予定 | | |

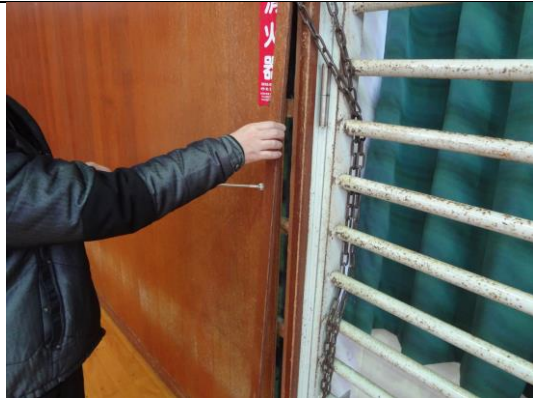
| 施設コード | | 施設名称 | B & G 体育館 |
|---|---|---|---|
| 箇所番号 | ⑬ | | |

| 施設コード | | 施設名称 | B & G 体育館 |
|---|---|---|---|
| 箇所 | 体育館壁板剥がれ | | |

| 施設コード | | 施設名称 | B & G 体育館 |
|---|---|---|---|
| 措置内容<br>もしくは<br>措置予定 | 釘を打ち付け<br>職員で対応予定 | | |

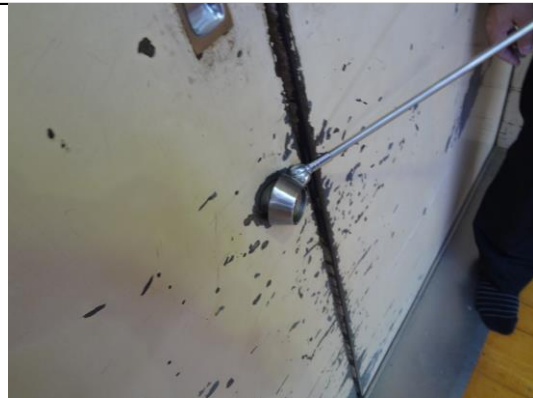
| 施設コード | | 施設名称 | B & G 体育館 |
|---|---|---|---|
| 箇所番号 | ⑭ | | |

| 施設コード | | 施設名称 | B & G 体育館 |
|---|---|---|---|
| 箇所 | 用具倉庫のドア鍵破損 | | |
| 不具合状況 | シリンダーが浮いて外れかかっている | | |

| 施設コード | | 施設名称 | B & G 体育館 |
|---|---|---|---|
| 措置内容<br>もしくは<br>措置予定 | 用具倉庫にカギはかけない仕様で利用しているため、緊急性はなく、修理予定無し | | |

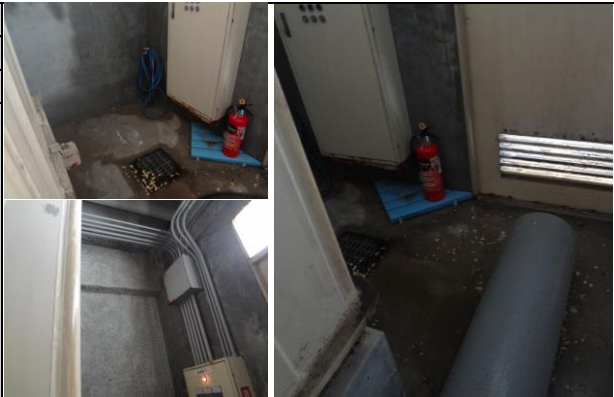
| 施設コード | | 施設名称 | B & G 体育館 |
|---|---|---|---|
| 箇所番号 | ⑮ | | |

| 施設コード | | 施設名称 | B & G 体育館 |
|---|---|---|---|
| 箇所 | 受水槽室雨漏り | | |
| 不具合状況 | 屋根の剥がれ箇所のある部屋で、ドア側からの浸水もみられる | | |

| 施設コード | | 施設名称 | B & G 体育館 |
|---|---|---|---|
| 措置内容<br>もしくは<br>措置予定 | 雨漏りしている箇所から修繕が必要ではあるが、利用者が入る部屋ではなく、施設の在り方の検討後に判断<br>現状屋根修理をする予定はない | | |

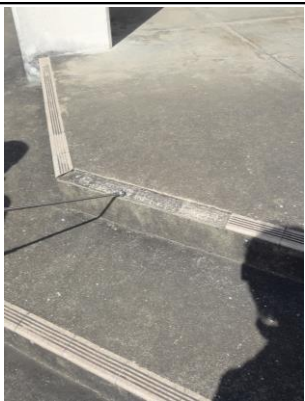
| 施設コード | | 施設名称 | | B & G 体育館 | |
|---|--|---|--|---|--|
| 箇所番号 | | ⑪ | | | |

| 施設コード | | 施設名称 | | B & G 体育館 | |
|---|--|---|--|---|--|
| 箇所 | | 玄関スリップ防止タイル２カ所 | | | |
| 不具合状況 | | タイル剥がれ | | | |

| 施設コード | | 施設名称 | | B & G 体育館 | |
|---|--|---|--|---|--|
| 措置内容<br>もしくは<br>措置予定 | | 部分的に剥がれている<br>緊急性はなく、現状対応修繕予定なし | | | |

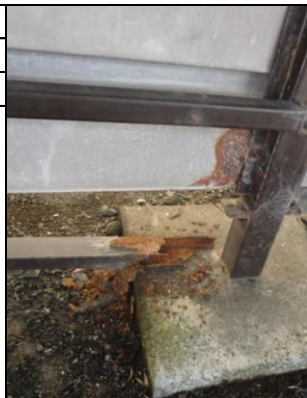
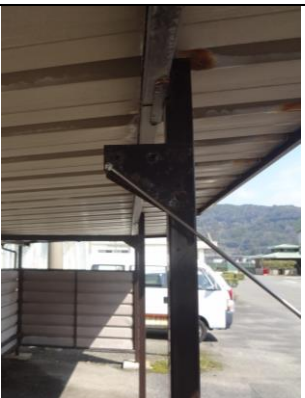
| 施設コード | | 施設名称 | | B & G 体育館 | |
|---|--|---|--|---|--|
| 箇所番号 | | ⑫ | | | |

| 施設コード | | 施設名称 | | B & G 体育館 | |
|---|--|---|--|---|--|
| 箇所 | | 駐車場の金属梁２カ所 | | | |
| 不具合状況 | | 腐食し欠落 | | | |

| 施設コード | | 施設名称 | | B & G 体育館 | |
|---|--|---|--|---|--|
| 措置内容<br>もしくは<br>措置予定 | | 梁が２本分欠損しているが、ぐらつきがた<br>つきなどはなく、雨漏りもしていない<br>緊急性が無いため現状修繕予定無し | | | |

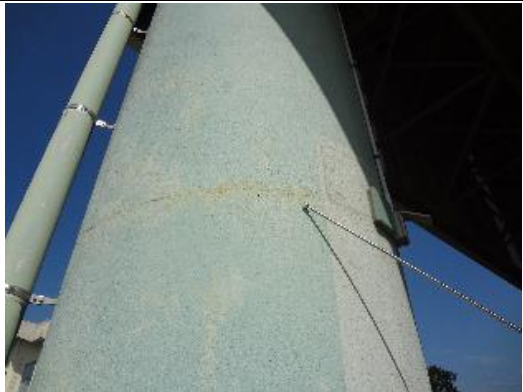
| 箇所番号 | ① | |

| 箇所 | 全支持柱 8 か所 | |
| 不具合状況 | 柱ひび割れ | |

| 措置内容<br>もしくは<br>措置予定 | 全ての柱の同様の箇所に一周ひび割れがみられる<br>躯体の建設時接合部分だと思われる<br>緊急性は見られず、現状補修予定なし | |

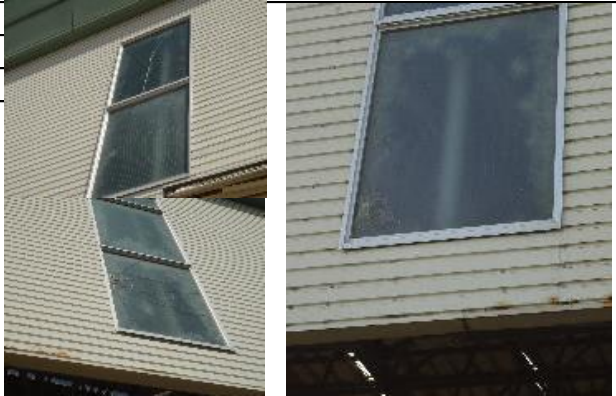
| 箇所番号 | ② | |

| 箇所 | ガラス割れ 3 か所 | |
| 不具合状況 | ガラス割れがあり、落下の恐れ | |

| 措置内容<br>もしくは<br>措置予定 | 割れたガラスが落下する恐れがあるため、<br>緊急性あり<br>今後修繕依頼をしていく | |

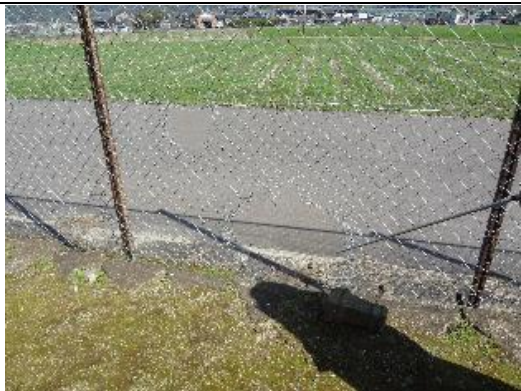
| 箇所番号 | ③ | |

| 箇所 | 1 か所 | |
| 不具合状況 | 周辺フェンス破れ | |

| 措置内容<br>もしくは<br>措置予定 | フェンスに穴が開いている<br>今後施設の計画を鑑み、周辺フェンスの一体的な更新検討が必要 | |

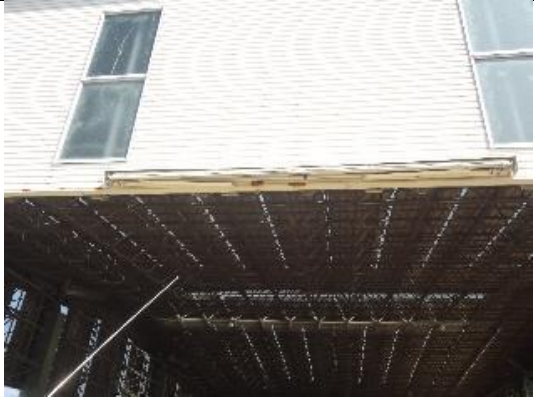
| 施設コード | | 施設名称 | 全天候運動広場 |
|---|---|---|---|
| 箇所番号 | ④ | | |

| 施設コード | | 施設名称 | 全天候運動広場 |
|---|---|---|---|
| 箇所 | 全天候南側 1 か所 | | |
| 不具合状況 | 構造物劣化（スクリーン？） | | |

| 施設コード | | 施設名称 | 全天候運動広場 |
|---|---|---|---|
| 措置内容<br>もしくは<br>措置予定 | 南側にスクリーンらしきものがついているが、十数年利用した形跡がなく、さび付き劣化している<br>落下する前に撤去を検討したい<br>現状措置予定無し | | |

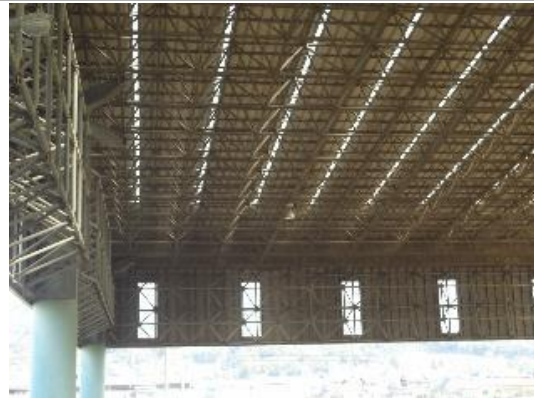
| 施設コード | | 施設名称 | 全天候運動広場 |
|---|---|---|---|
| 箇所番号 | ⑤ | | |

| 施設コード | | 施設名称 | 全天候運動広場 |
|---|---|---|---|
| 箇所 | 水銀灯 1 か所 | | |
| 不具合状況 | 水銀灯切れにより不点灯 | | |

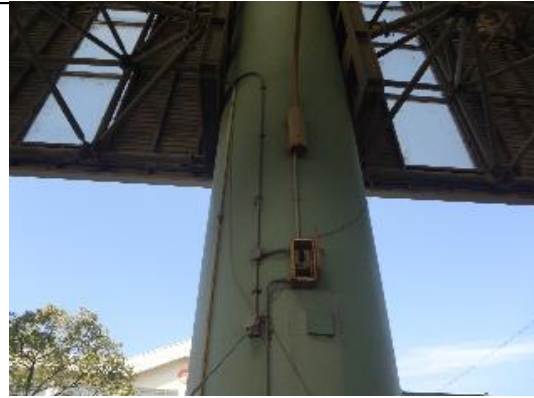
| 施設コード | | 施設名称 | 全天候運動広場 |
|---|---|---|---|
| 箇所番号 | ⑥ | | |

| 施設コード | | 施設名称 | 全天候運動広場 |
|---|---|---|---|
| 箇所 | 外灯 1 か所 | | |
| 不具合状況 | 不点灯 | | |

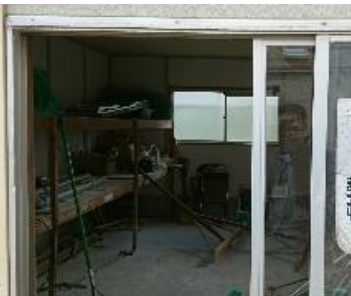
| 箇所番号 | ③ | |

| 箇所 | アルミサッシ戸 | |
| 不具合状況 | サッシの変形がみられ、開閉が重い | |

| 措置内容<br>もしくは<br>措置予定 | 戸車が破損しておりドアが固く動かない<br>どうしても強く扉を閉めてしまい、以前窓<br>ガラスが割れている<br>指を挟むなどの危険性があったため、令和<br>2年3月に戸車の修繕を依頼している | |

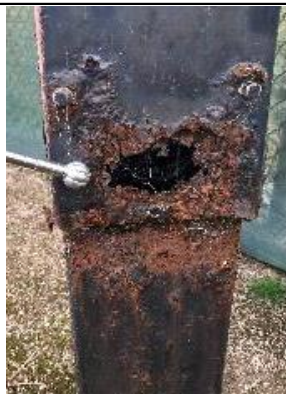
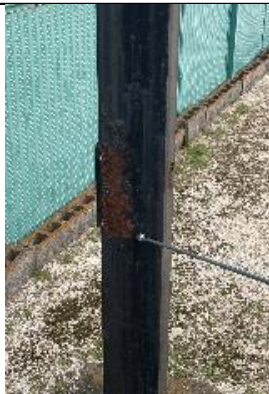
| 施設コード | | 施設名称 | | テニスコート | |
|---|--|---|--|---|--|
| 箇所 | | 外灯柱下部 | | | |
| 不具合状況 | | 金属腐食による破損 | | | |

| 施設コード | | 施設名称 | | テニスコート | |
|---|--|---|--|---|--|
| 措置内容<br>もしくは<br>措置予定 | | 腐食が進み穴があいている（施設西南道路側の１本）全体的に錆と塗装剥がれが激しい<br>すぐに倒壊の恐れはないが、柱躯体の劣化を見るにこの１本は補強が必要<br>それ以外は研磨と塗装塗り替えが必要<br>緊急性はみられないため、現状で措置予定なし | | | |

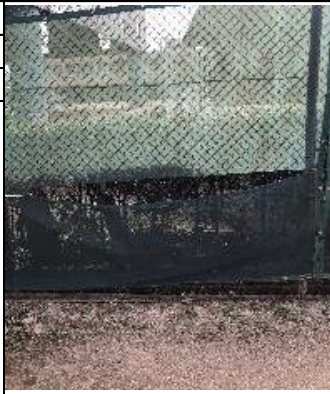
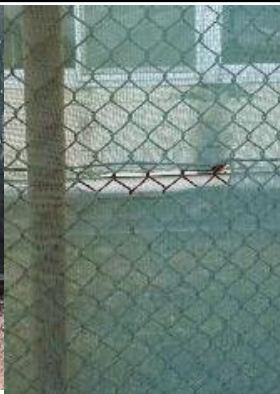
| 施設コード | | 施設名称 | | テニスコート | |
|---|--|---|--|---|--|
| 箇所 | | 防風ネット中央部破れ | | | |
| 不具合状況 | | ネット中央部から裂けている | | | |

| 施設コード | | 施設名称 | | テニスコート | |
|---|--|---|--|---|--|
| 措置内容<br>もしくは<br>措置予定 | | 中央を一部縫い合わせ、裂けている部分の広がりを防ぐ<br>現状で措置予定は立てていないが、職員で裁縫処理を検討している | | | |

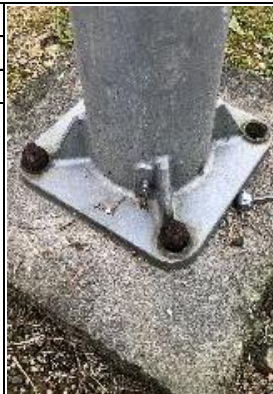
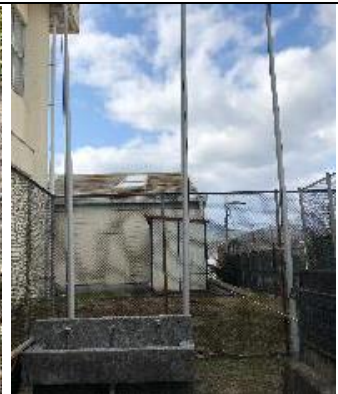
| 施設コード | | 施設名称 | | テニスコート | |
|---|--|---|--|---|--|
| 箇所 | | 掲揚台３カ所 | | | |
| 不具合状況 | | ボルトが欠損、押して動く | | | |

| 施設コード | | 施設名称 | | テニスコート | |
|---|--|---|--|---|--|
| 措置内容<br>もしくは<br>措置予定 | | 不要であれば掲揚台３本とも撤去したい<br>柱がぐらつき緊急性がある<br>検討した上で、撤去を計画したい | | | |

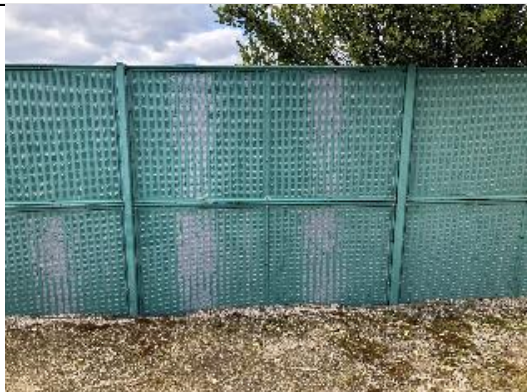
| 施設コード | | 施設名称 | | テニスコート | |
|---|--|---|--|---|--|
| 箇所 | | 防風フェンス全面 | | | |
| 不具合状況 | | 塗装剥がれ | | | |

| 施設コード | | 施設名称 | | テニスコート | |
|---|--|---|--|---|--|
| 措置内容<br>もしくは<br>措置予定 | | 長期間で塗装剥がれがみられ、塗装塗り替えが必要<br>緊急性は薄く、措置予定はない | | | |

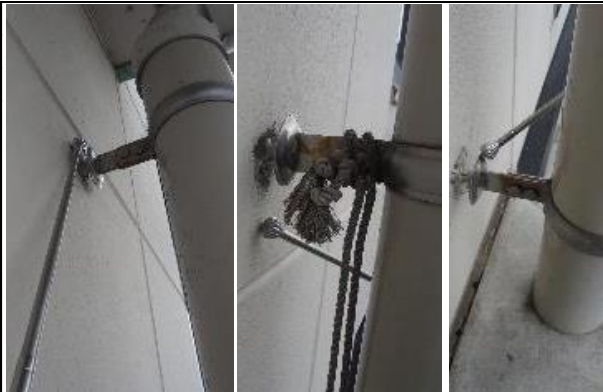
| 箇所番号 | ① | |

| 箇所 | 建物北側雨どい取り付け金具2か所 | |
| 不具合状況 | 地盤沈下により取り付け金具離脱 | |

| 措置内容<br>もしくは<br>措置予定 | 取り付けなおす必要あり<br>現状対応検討無し | |

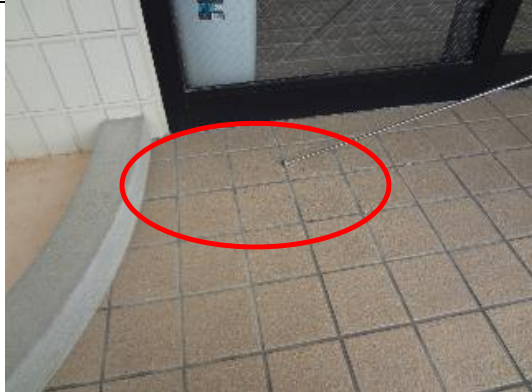
| 箇所番号 | ② | |

| 箇所 | 玄関外タイル | |
| 不具合状況 | 部分的にタイル浮き | |

| 措置内容<br>もしくは<br>措置予定 | タイル浮き部分に充填する<br>現状危険性は無く、措置予定無し | |

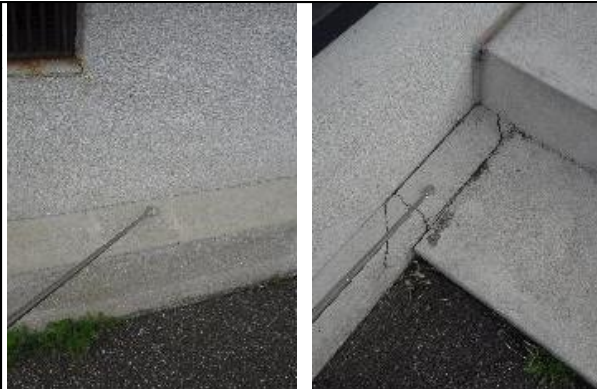
| 箇所番号 | ③ | |

| 箇所 | 外周基礎コンクリート一周 | |
| 不具合状況 | コンクリート浮きと割れ | |

| 措置内容<br>もしくは<br>措置予定 | コンクリート浮きと割れがみられるが、緊急性は見られず、措置予定無し | |

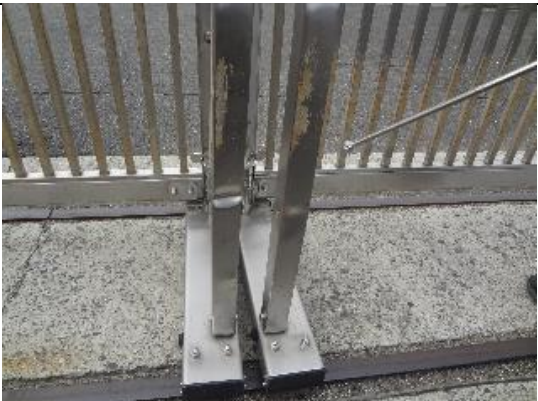
| 施設コード | | 施設名称 | | さわやかスポーツセンター | |
|---|--|---|--|---|--|
| 箇所番号 | | ④ | | | |

| 施設コード | | 施設名称 | | さわやかスポーツセンター | |
|---|--|---|--|---|--|
| 箇所 | | 入口引き戸 | | | |
| 不具合状況 | | 自動車衝突跡あり | | | |

| 施設コード | | 施設名称 | | さわやかスポーツセンター | |
|---|--|---|--|---|--|
| 措置内容<br>もしくは<br>措置予定 | | 衝突によるひずみで金具が取れかかっている<br>詳細調査を行い、ねじ締で修繕可能か、修理に出すか検討する | | | |
