# 江北町 個別施設計画

スポーツ・レクリエーション系施設 編

令和3年3月

江北町

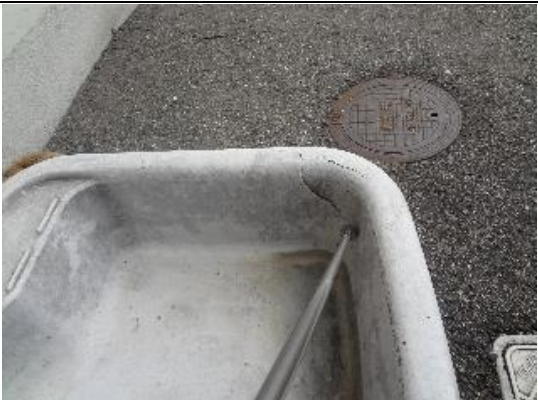
| 施設コード | | 施設名称 | | さわやかスポーツセンター | |
|---|--|---|--|---|--|
| 箇所番号 | | ⑤ | | | |

| 施設コード | | 施設名称 | | さわやかスポーツセンター | |
|---|--|---|--|---|--|
| 箇所 | | 散水栓受け皿 | | | |
| 不具合状況 | | 受け皿割れ | | | |

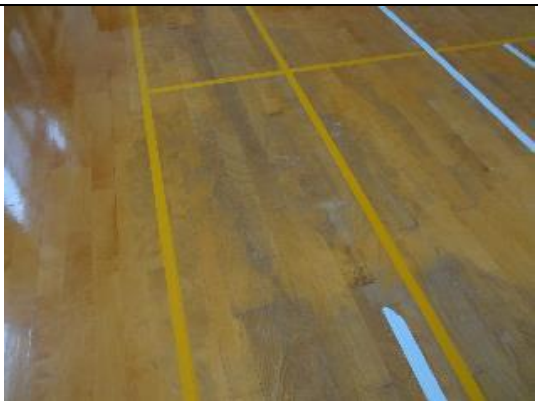
| 施設コード | | 施設名称 | | さわやかスポーツセンター | |
|---|--|---|--|---|--|
| 箇所番号 | | ⑦ | | | |

| 施設コード | | 施設名称 | | さわやかスポーツセンター | |
|---|--|---|--|---|--|
| 箇所 | | 体育館床の一部 | | | |
| 不具合状況 | | 塗装剥がれ | | | |

| 施設コード | | 施設名称 | | さわやかスポーツセンター | |
|---|--|---|--|---|--|
| 措置内容<br>もしくは<br>措置予定 | | 長期的な利用で部分的に塗装が剥がれ、地の色が出てきて見栄えが悪い<br>緊急性はみられず、措置予定無し | | | |
