# 江北町 個別施設計画

学校教育系施設 編

## 建物調査報告書

業 務 名 江北町教育施設校舎等劣化調査業務委託(江北小学校)

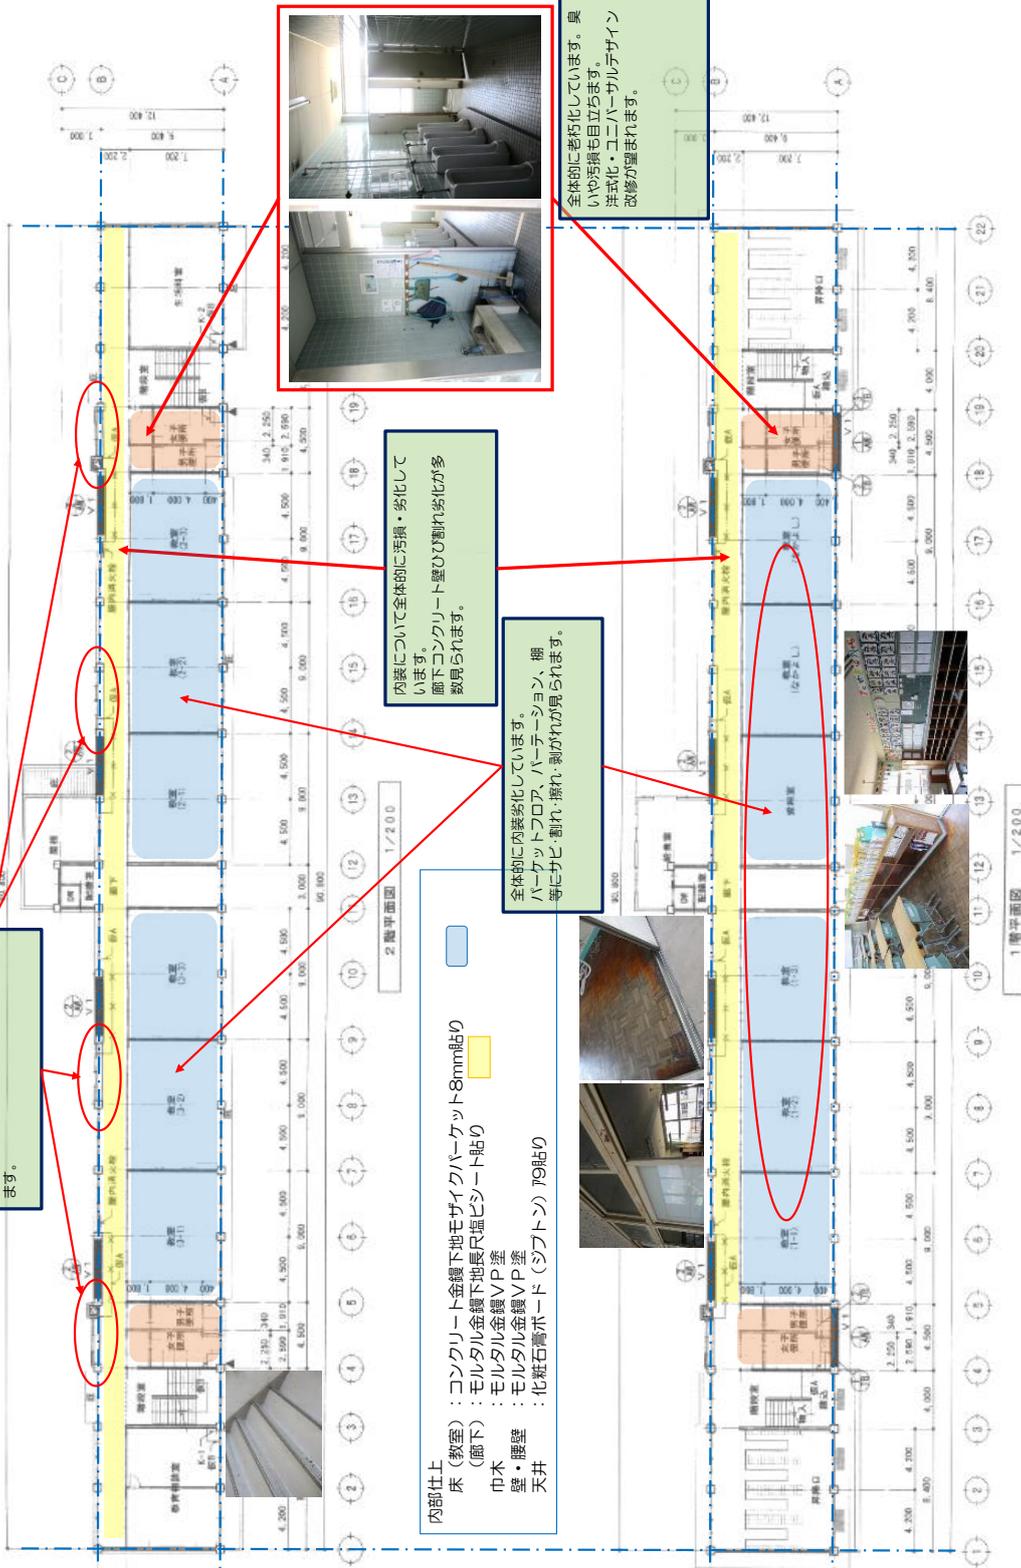
普通教室棟 1階・2階 平面図

内装について全体的に汚損・劣化しています。廊下コンクリート壁ひび割れ劣化が多数見られます。

全体的に内装劣化しています。ハーケットフロア、ハーテージョン、棚等にサビ・割れ・剥れ・割れが見られます。

全体的に老朽化しています。臭いや汚損も目立ちます。洋式化・ユニバーサルサイン改修が望まれます。

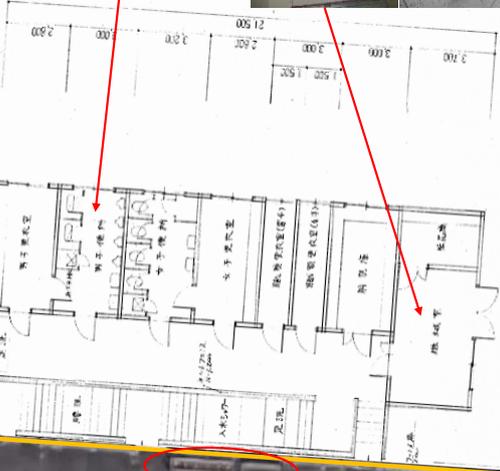
プール更衣室 平面図

プール室内専用防水塗膜に経年の劣化が見られます。定期的に塗替え更新を行うなど、維持管理が求められます。

プールサイドモルタルに劣化が見られます。一部の割れが発生しています。

手洗、洗眼台の躯体劣化がひどく、ひび割れ、欠損が見られます。

減湿機械室のビスやドアチャェック等がサビ劣化しています。推奨した温度が原因と見られますので、適切な管理が換気扇対応が必要です。

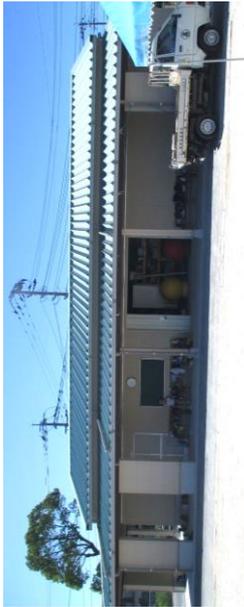
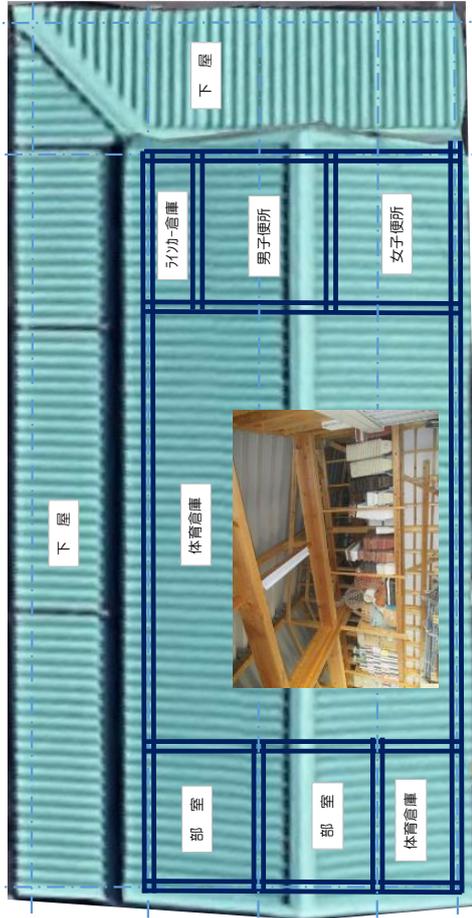
調査対象 江北小学校 資料 No.11 体育倉庫

下層補壁の外装  
水切りの袋物が変  
形破損していま  
す。

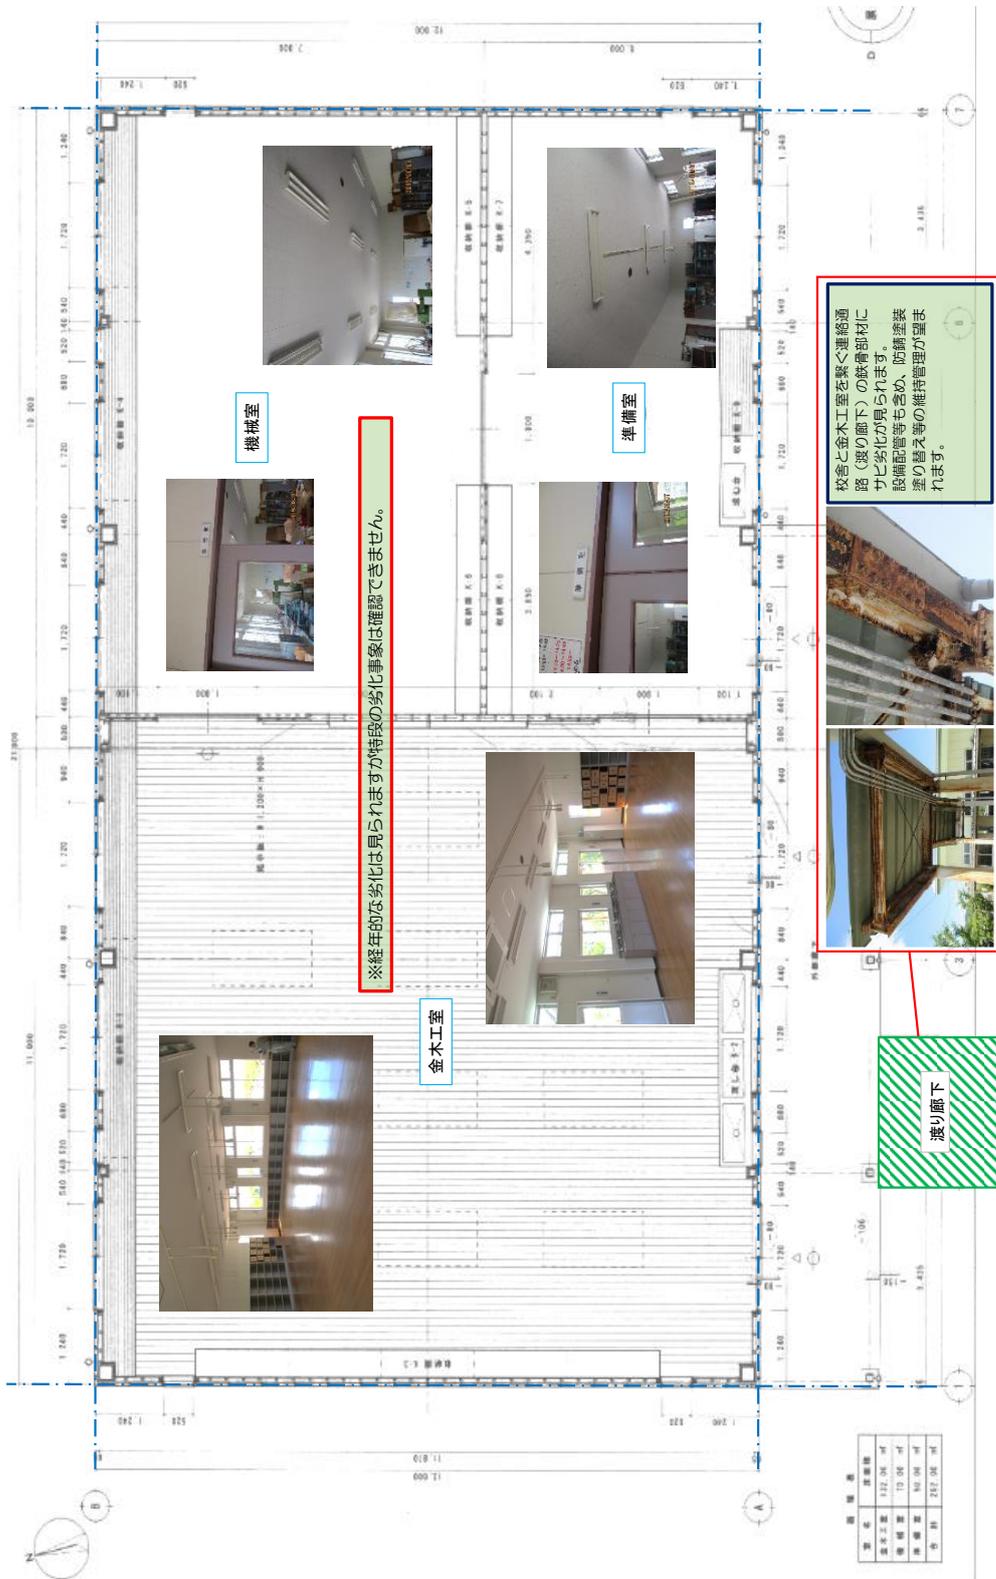
調査対象 江北中学校 資料 No.8 技術教室棟平面図

校舎と金木工室を繋ぐ連絡通路（渡り廊下）の鉄骨部にサビ劣化が認められます。設備配管等も含め、防錆塗装塗り替え等の維持管理が望まれます。

アルミサッシ回りシーリングに硬化劣化が一部見られますが、外部に埒路の劣化事象は見られません。

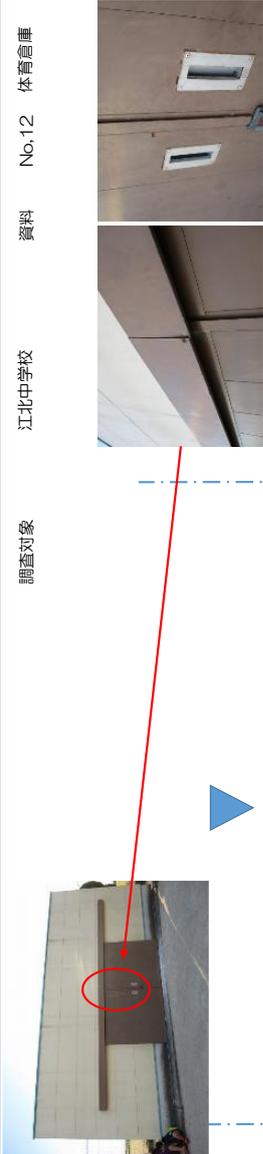
調査対象 江北中学校 資料 No.12 体育倉庫

倉庫出入口の細製戸、吊り部カバー及び取っ手周囲に若干のサビ劣化が見られます。特段の変態は無いと思いますが劣化進行防止の対応が望まれます。

外装部に特段の劣化は見られません。樹木等による日照遮蔽の影響からコブが育ちます。

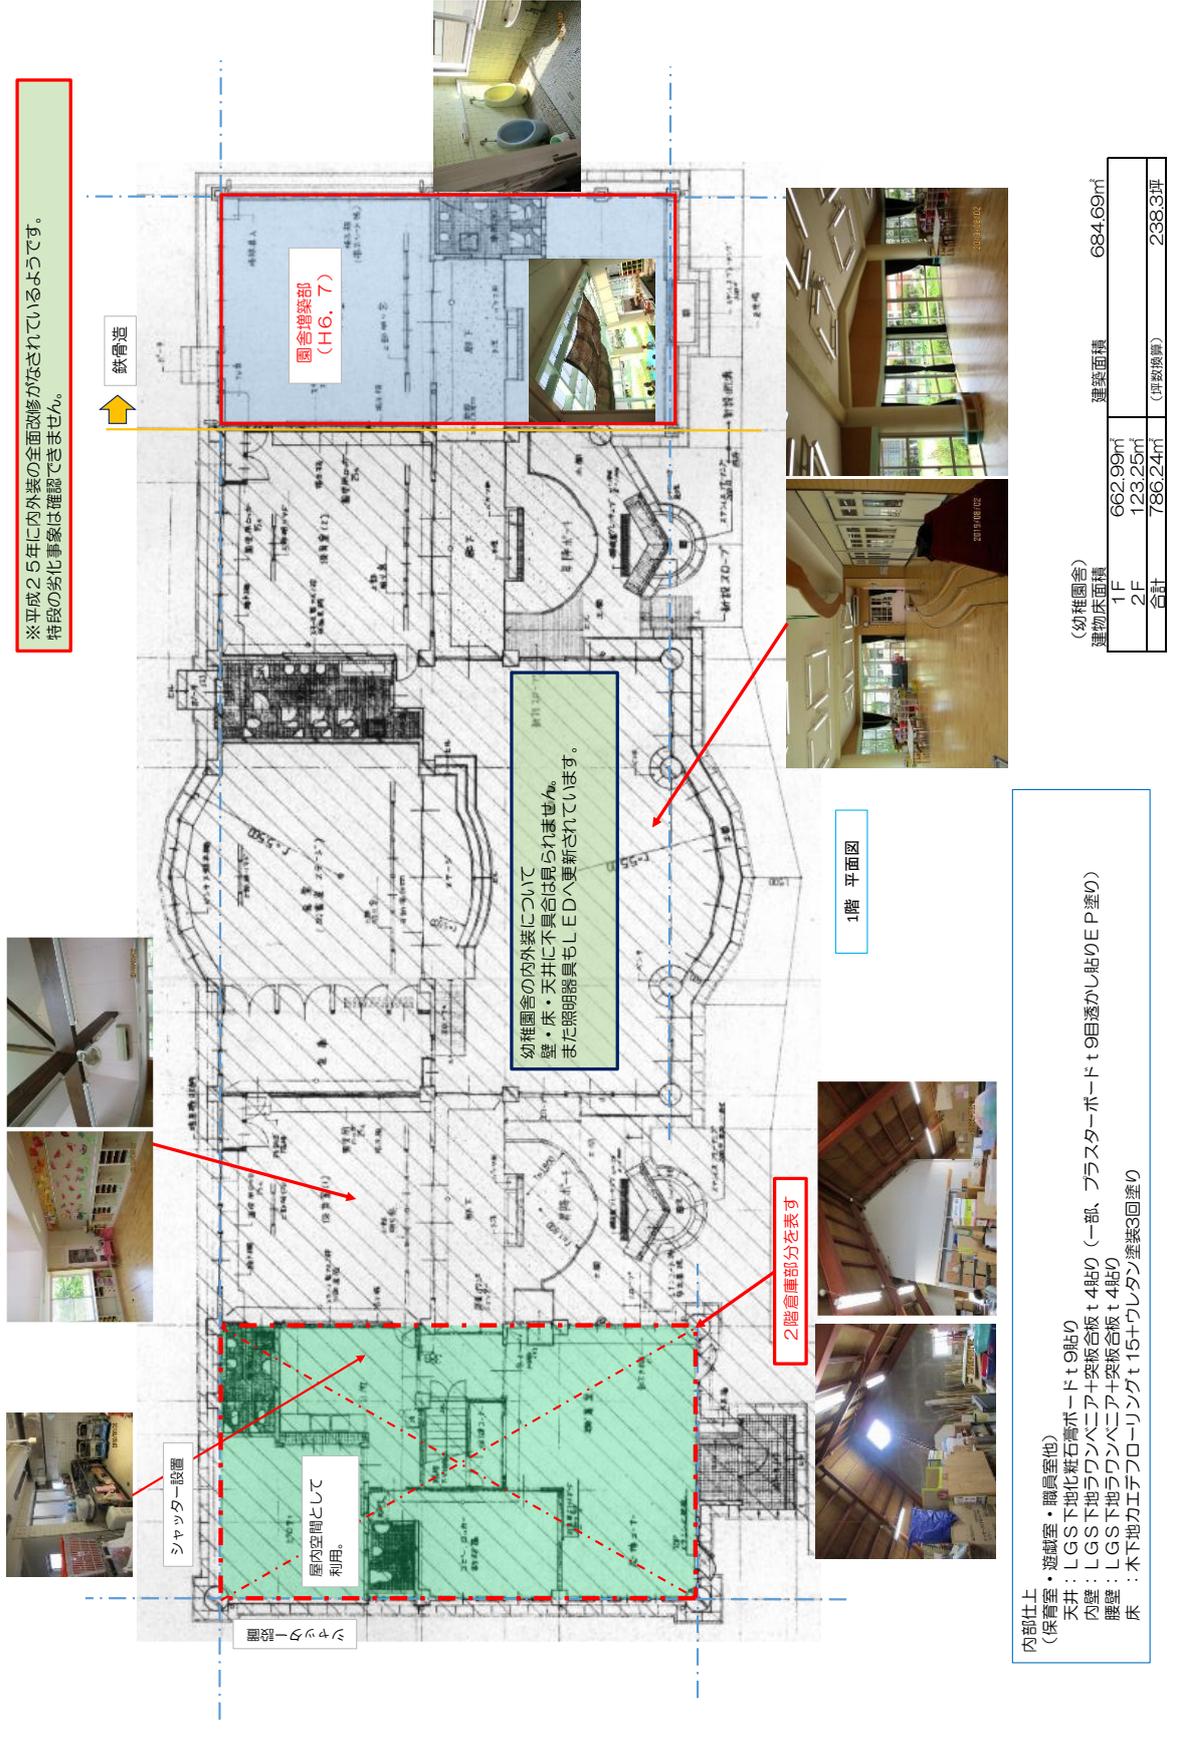
調査対象 幼児教育センター 資料 No.2 幼稚園舎 平面図

※平成25年に内外装の全面改修がなされているようです。  
特段の劣化事象は確認できません。

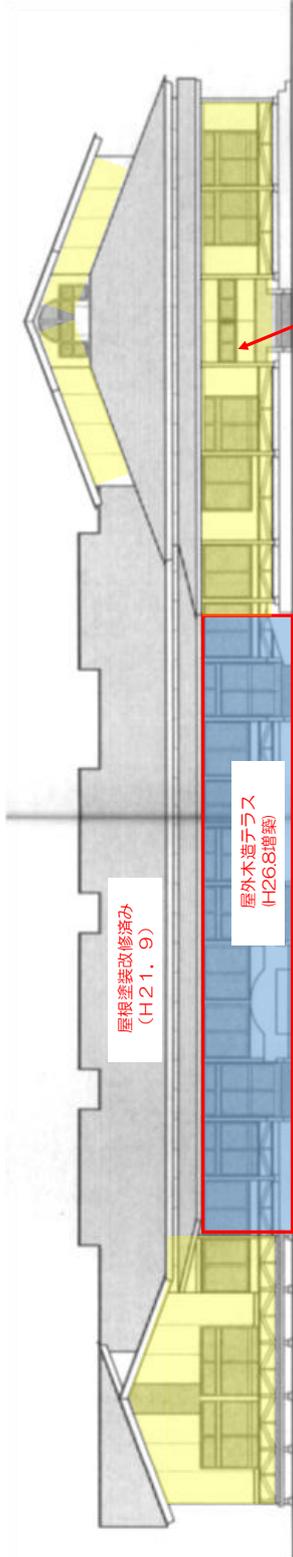
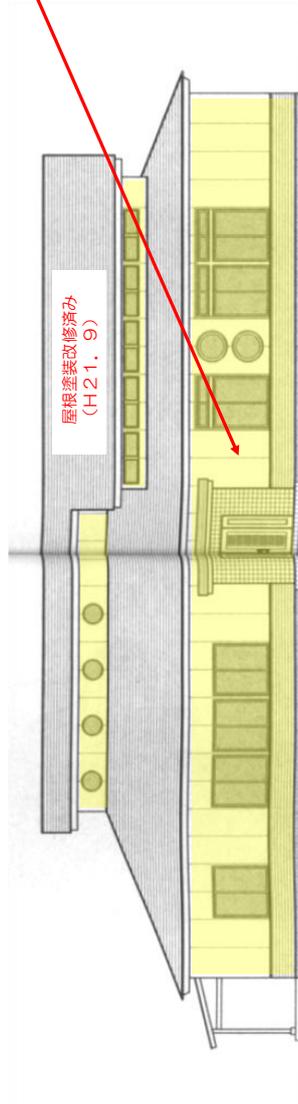
調査対象 幼児教育センター No.5 資料 保育園舎 立面図

建物全体として  
・外装材（サイディング等）の継ぎ目シーリング、  
サッシ回りのシーリングの破断が見られます。

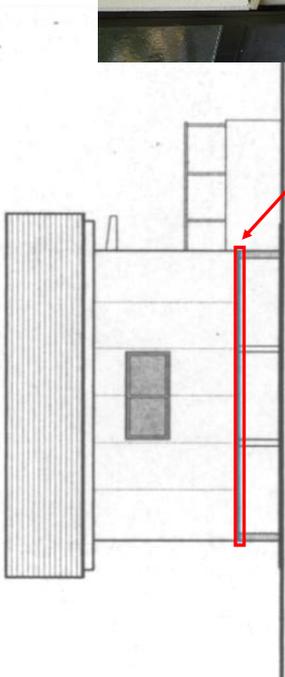
南 立面図

外装材（サイディング）下端の木製水切りが腐食劣化しています。  
銅製水切りへの改修が必要です。
